Meštiansky dom – byt č. 5

Hlavná 43, č. ÚZPF 1075/0, č. parc. 817/1, okres Košice I, súčasť pamiatkovej rezervácie
Architektonicko-historický výskum

Autori: Mgr. Luboš Kürthy, Mgr. Barbora Glocková

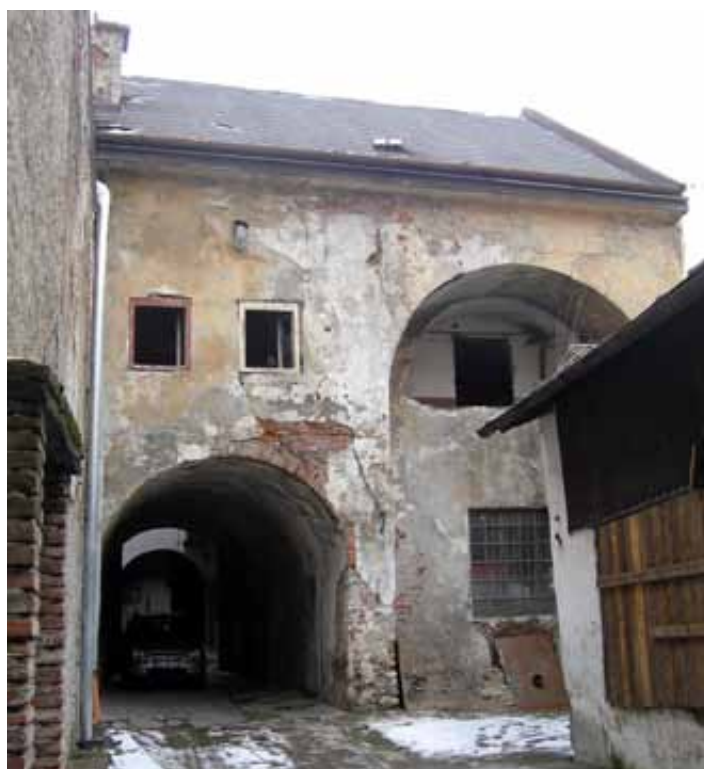
Východná fasáda priečného dvorového krídla

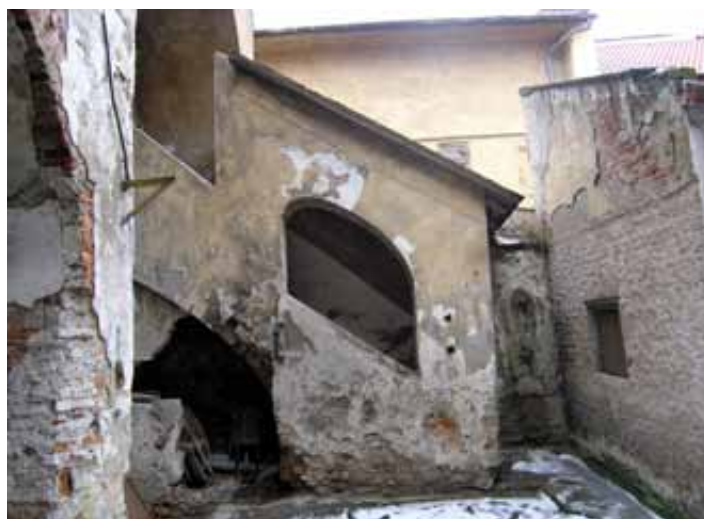
Pôvodne renesančné exteriérové schodisko primkávajúce sa k parcelnému múru.

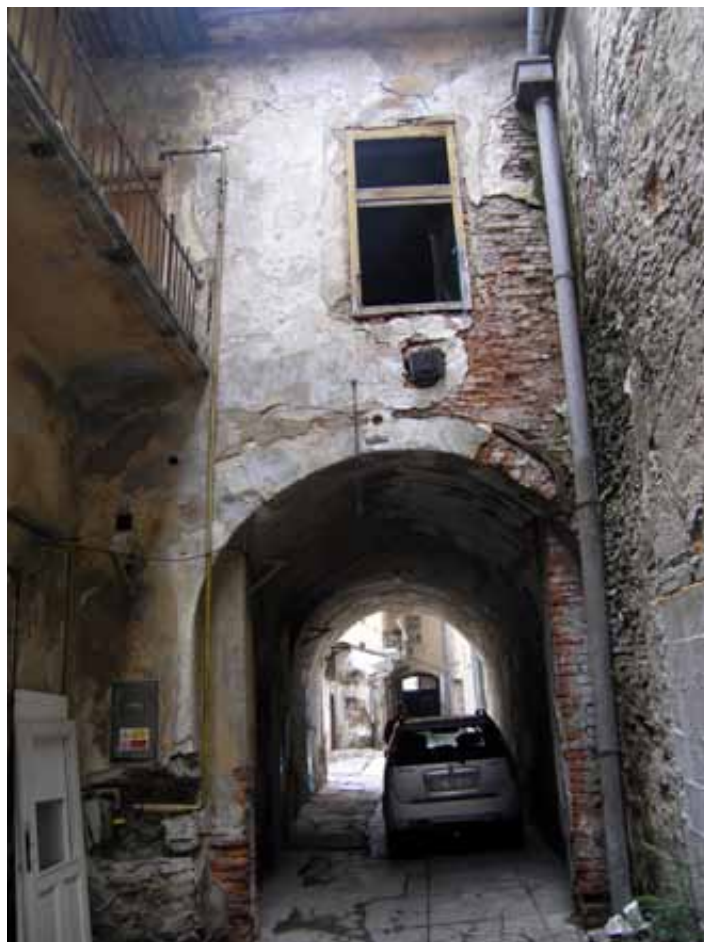
Západná fasáda dvorového krídla

stavaniu dvojice fasád (sondy S6 – S7, S35), pričom východná fasáda bola riešená s otvorenými oblúkmi (sondy S1, S2), a zaklenutiu jednotlivých novovzniknutých priestorov terajšími klenbami. Zároveň bola odbúraná východne orientovaná renesančná stena (náleзовá situácia S10b) v terajšom priestore č. 2.07 a nové zaklenutie priestoru bolo na fasáde opäť riešené otvoreným oblúkom (sonda S11) s vloženou drevenou výplňou presklenej steny. Prístupové schodisko dotvorili do súčasnej podoby (ešte raz spevnený renesančný nosný oblúk), pričom jeho rameno zaklenuli segmentovou klenbou.

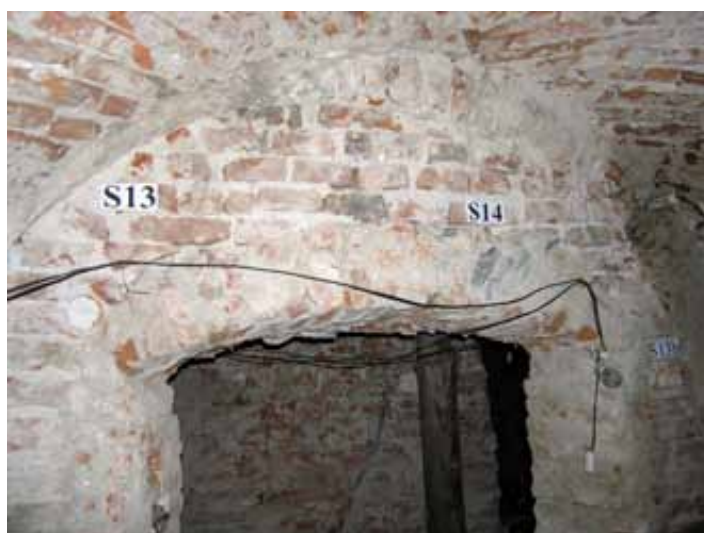
Nález rozložitého polkruhovo zaklenutého oblúka (renesančná etapa), v ktorého zámurovke bol niekedy koncom 19. storočia vytvorený dverný otvor so segmentovým záklenkom – južná stena p. č. 2.07

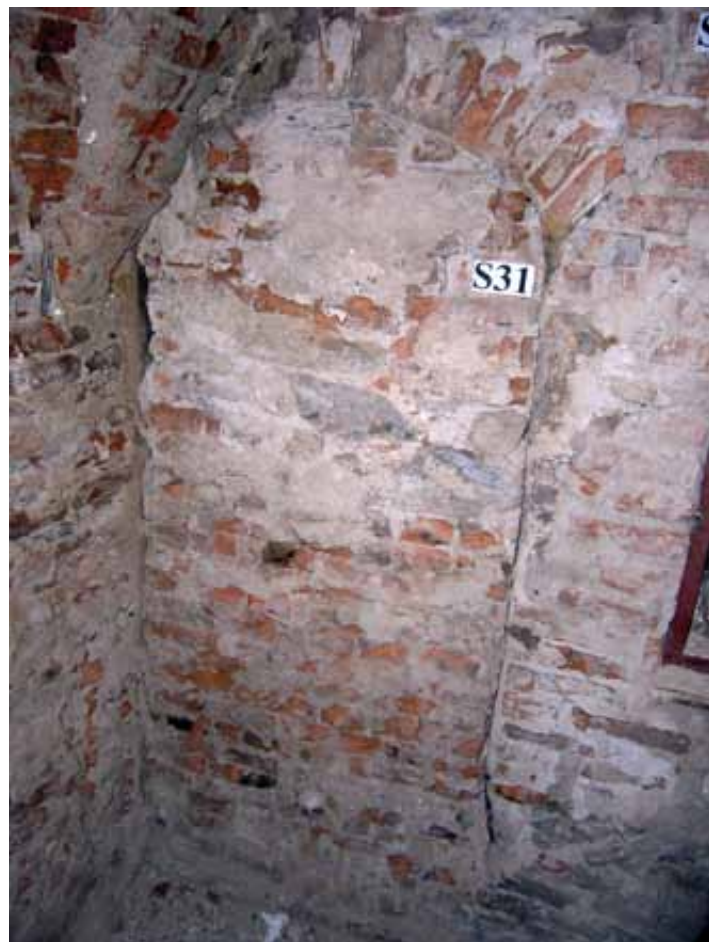
Druhotne zamurovaný neskorostredoveký dverný otvor na južnej stene p. č. 2.09.

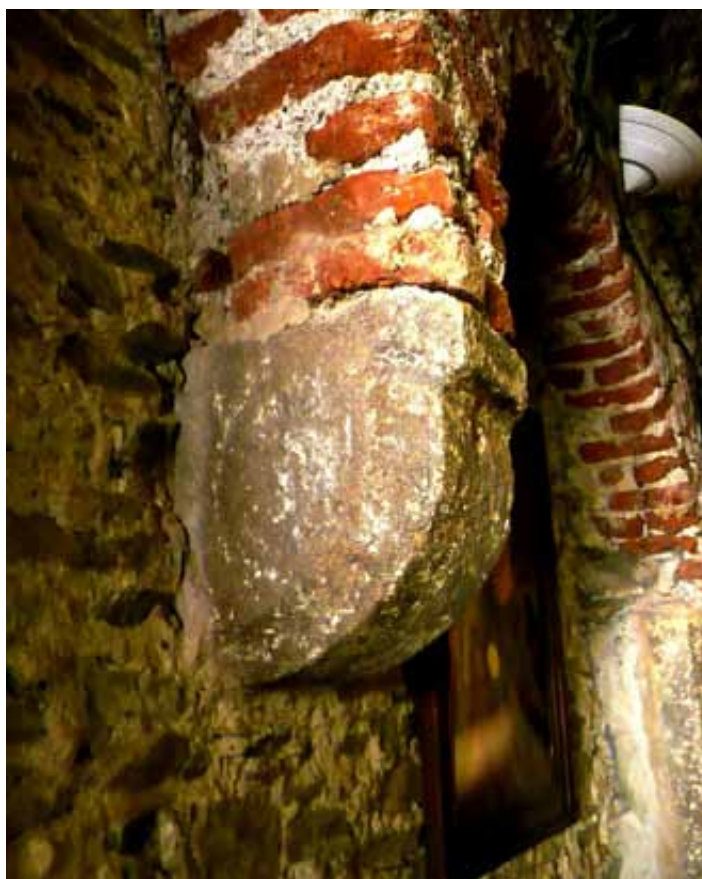
Konzola sedile v prejazde

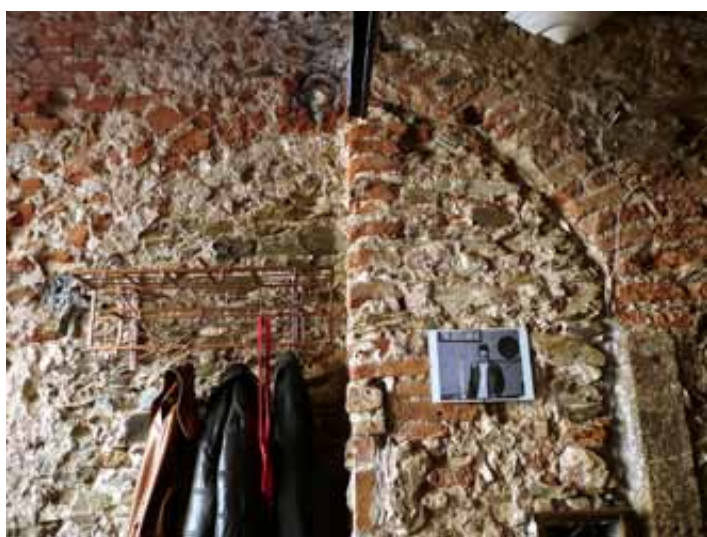
Fragment sedílie v prejazde domu

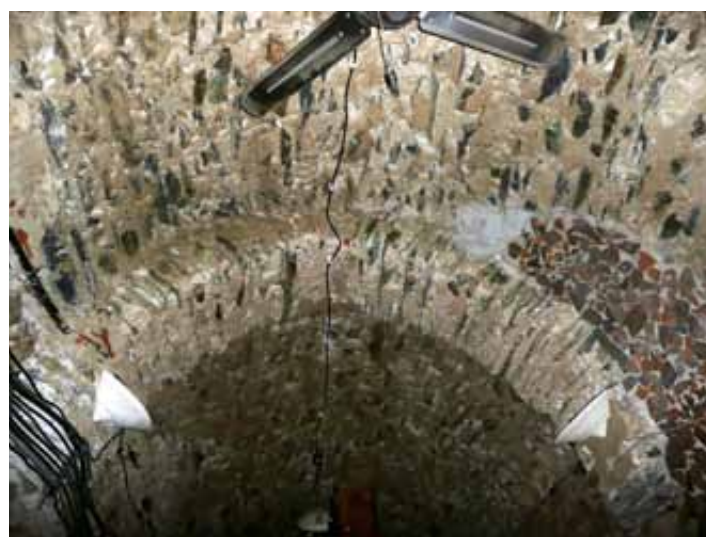
Klenba v prejazde

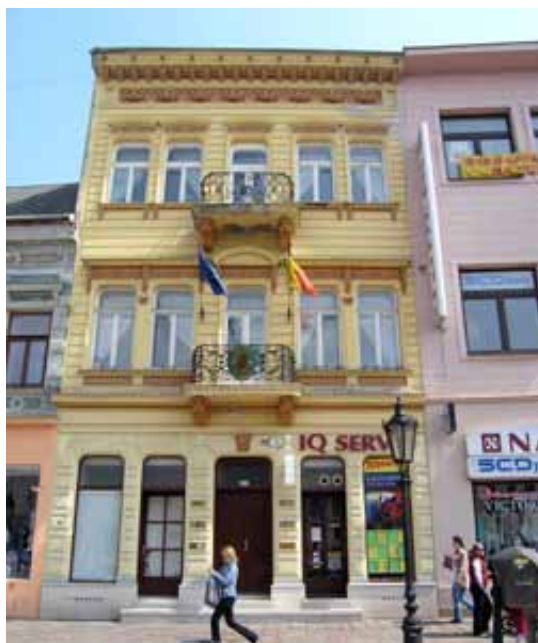
Hlavná západná fasáda objektu orientovaná do Hlavnej ulice

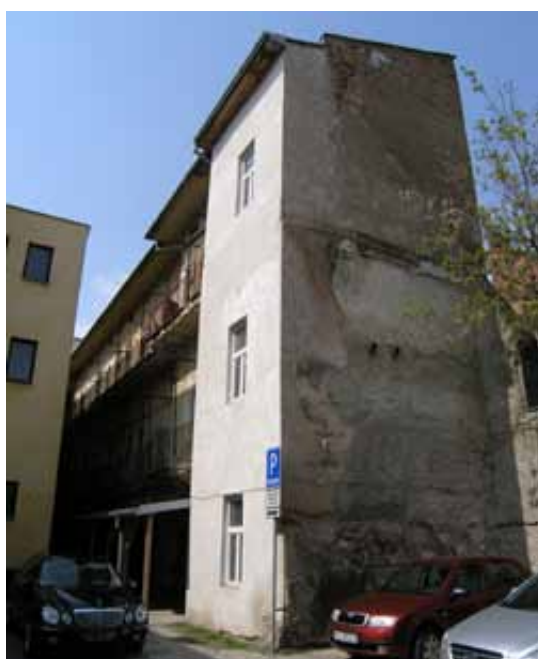
Dvorové krídlo objektu ukončené hmotou schodiska (pohľad z východu)

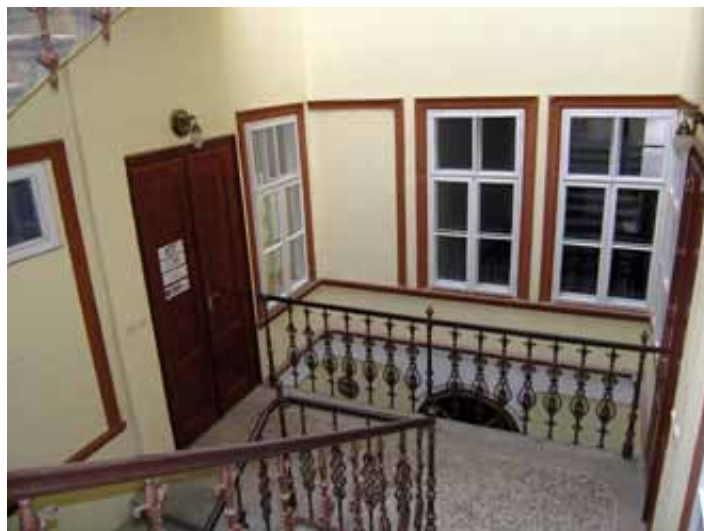
Centrálne schodisko objektu s podestami a s okennými otvormi privádzajúcimi svetlo do interiérov hlavnej časti objektu

Hlavným komunikačným priestorom predného objektu so vstupom z námestia a z dvorovej strany je impozantné trojramenné schodisko vybudované koncom 19. storočia a vložené v jeho východnej časti tak, že ústi až do strešnej úrovne v podobe rozložitého valbového svetlíka na železnej konštrukcii. Predstavuje pôsobivý a charakteristický prvok objektu a svojím átiovým osvetlením zároveň privádza denné svetlo aj do vnútorných priestorov podlaží s okennými otvormi smerujúcimi do schodiska. Dvorové krídlo s pavlačou má okrem prepojenia s predným objektom (vstupy z hlavného schodiska) samostatné schodisko situované na jeho východnom okraji (adaptovaný po deštrukcii zadného objektu). Uličné krídlo je zastrešené sedlovou strechou s murovanými štítmi a dvorové krídlo pultovou strechou s murovanými štítmi.

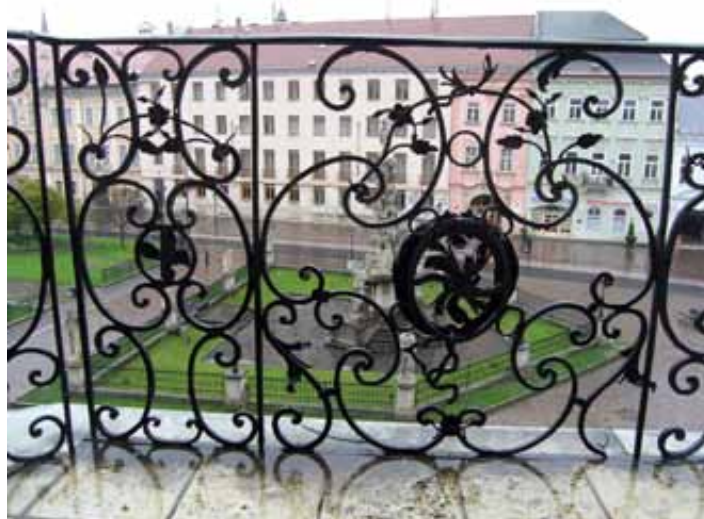
Detail kovanej mreže balkóna hlavnej fasády

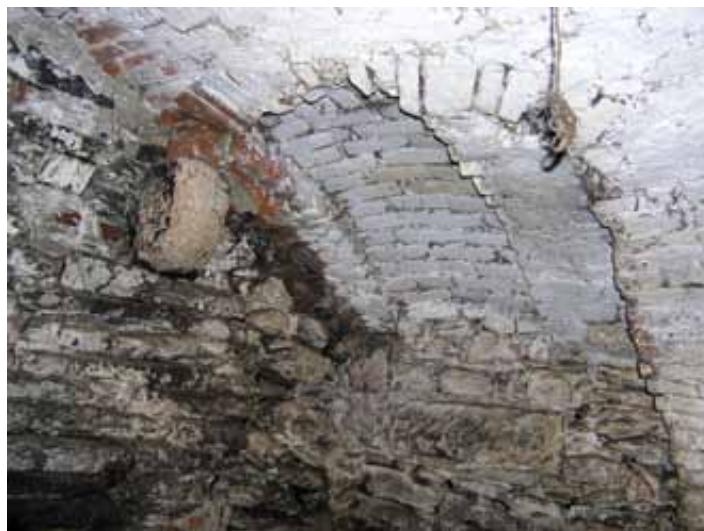
Kamenná konzola (15. storočie) pôvodného trámového zastropenia na východnej stene suterénu č. 1.11 hlavnej časti objektu

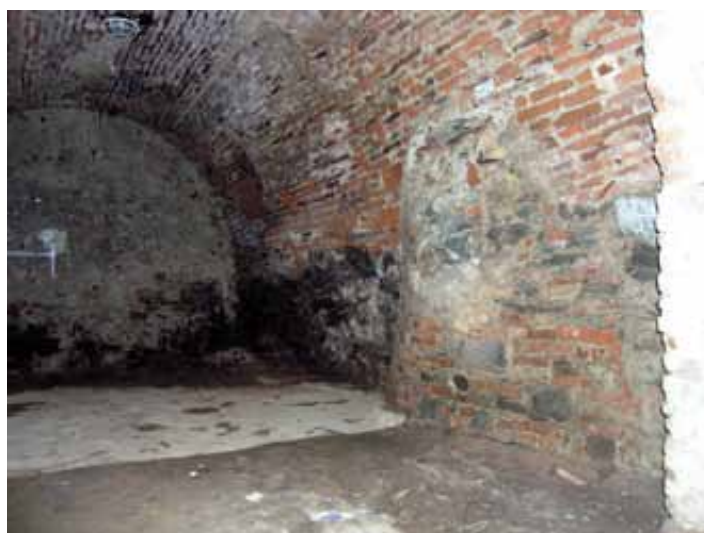
Druhotne vložený útvar (v pôdoryse polelipsa) s primárne osadenou pravouhlou nikou pre vstavanú skrinku (zachoval sa odhnutý drevený preklad a kovový pánt dvierok skrinky) na južnej stene p. č. 1.09 dvorového krídla

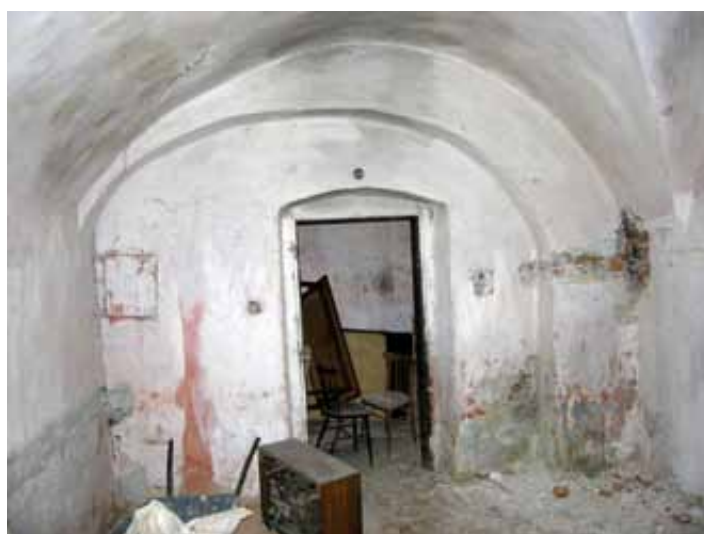
Pôvodne otvorený oblúk na východnej stene p. č. 1.17 dvorového krídla (2. polovica 16. – 17. storočia)

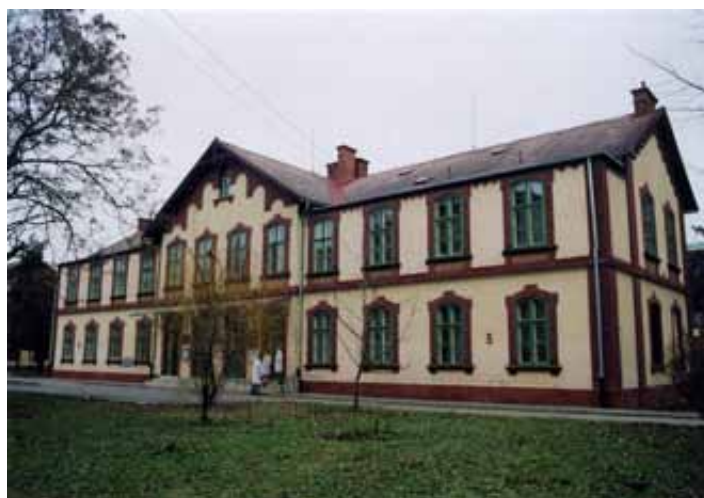
Objekt č. 5, ubytovňa pre chovancov (foto: Archív PÚ SR)

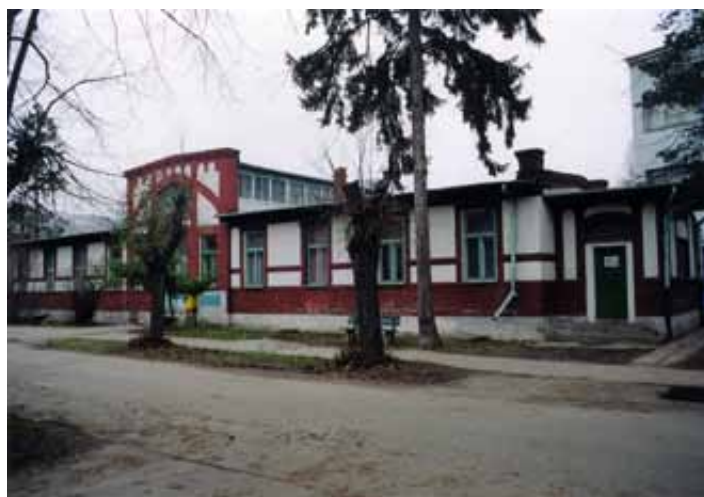
Objekt č. 39, dielne pre chovancov (foto: Archív PÚ SR)

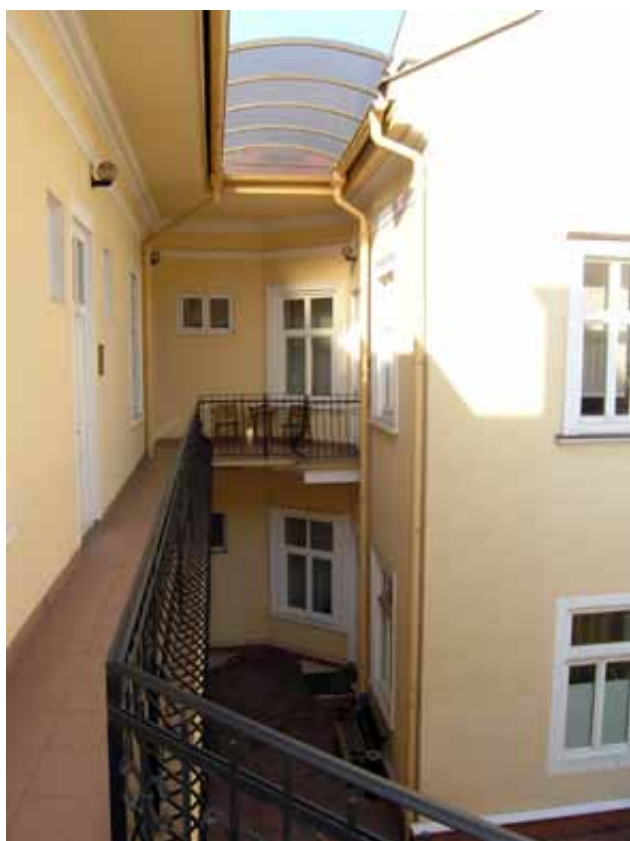
Dvorová pavlač a pohľad na dvorovú stranu východného krídla

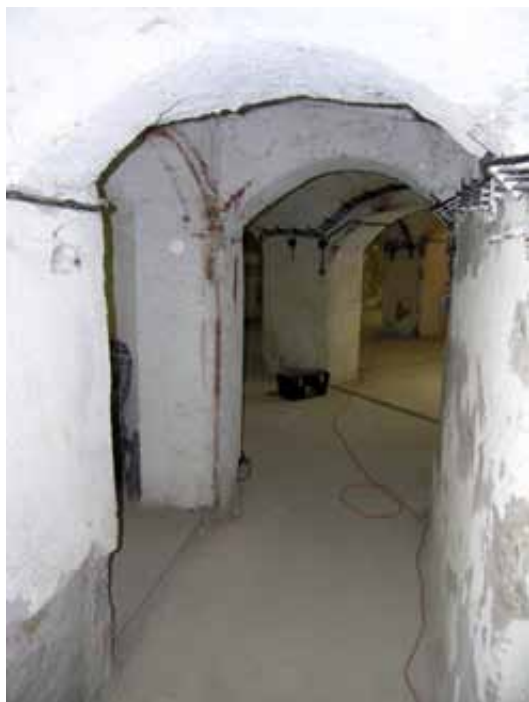
Suterény v spojnici medzi severným a západným krídlom objektu

ho výskumu (vzájomná previazanosť obvodových stien aj priečok suterénov, primárnosť ich zaklenutia). So skúmaným objektom nepriamo súvisí aj drobná stavebná aktivita z roku 1897. Išlo o postavenie domovníckeho bytu pri maštaliach (staviteľ Arpád Jakab) pre Bélu Strassera, pravdepodobne vo dvore skúmaného objektu pozdĺž južného parcelného múru.

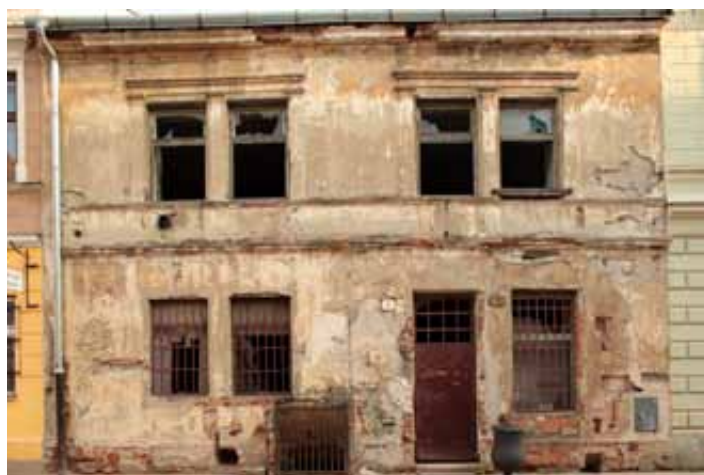
Hlavná uličná fasáda

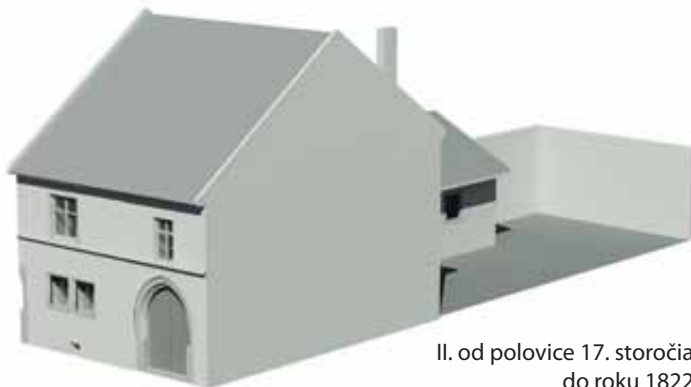
II. od polovice 17. storočia
do roku 1822

Teoretická rekonštrukcia vývoja objektu

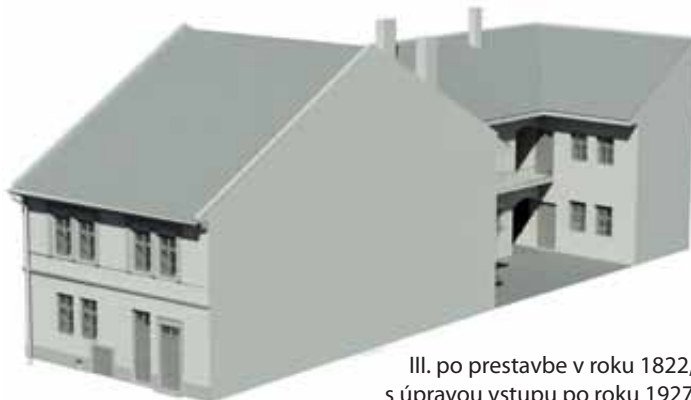
III. po prestavbe v roku 1822,
s úpravou vstupu po roku 1927

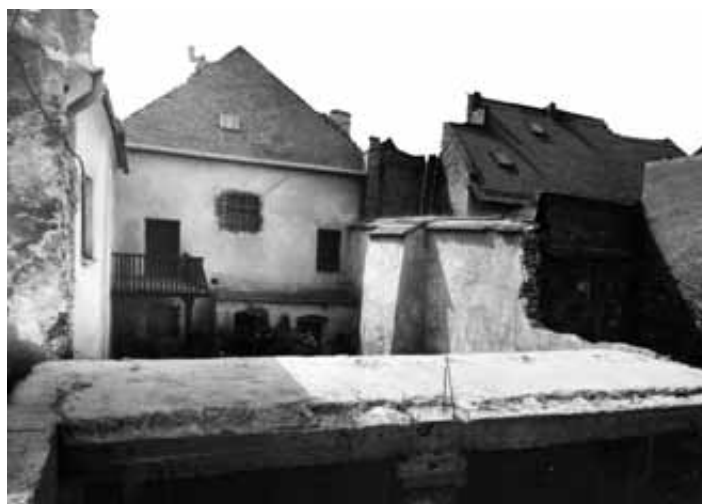
Analogický spôsob zástavby Miklušovej väznice s vysokým murovaným plotom, stav z roku 1989

Pravdepodobne ešte **v 14. storočí** pristavali k dvojtraktovému dvojpodlažnému, čiastočne podpivničenému domu ďalší objekt v pozdĺžnom smere bezprostredne za jeho južným priečelím, ktorý bol podpivničený a jednopodlažný, pravdepodobne s ním na prízemí aj dispozične súvisel. Datovanie druhej stavebnej fázy vychádza z podobnosti, resp. z identických druhov použitých murív a kameňa okenných rámov v druhotnej polohe, kamenných konzol pivnice v primárnej pozícii a do určitej miery aj z predpokladaného funkčného prepojenia dvorového objektu so staršou časťou východného uličného traktu. Tento objekt bol rovnako dlhý ako súčasné priečne dvorové krídlo a siahal po pôvodne nezastavaný krčiek na jeho južnom konci. Podľa fylitového klenbového pásu na severnom konci suterénu je zrejme, že bol širší, možno rovnako široký ako časť postavená počas prvej stavebnej fázy. Na základe tvaru druhotne zamurovaného kamenného rámu okna, fylitového muriva s andezitovými kamenými konzolami na drevený trámový strop, datujeme aj túto stavebnú fázu do obdobia **okolo polovice 14. storočia** (pozri Teoretická rekonštrukcia vývoja objektu I). Celý dvor domu bol obštaný pomerne vysokým plotom, podobným, aký sa zachoval do 80. rokov 20. storočia okolo Miklušovej väznice.

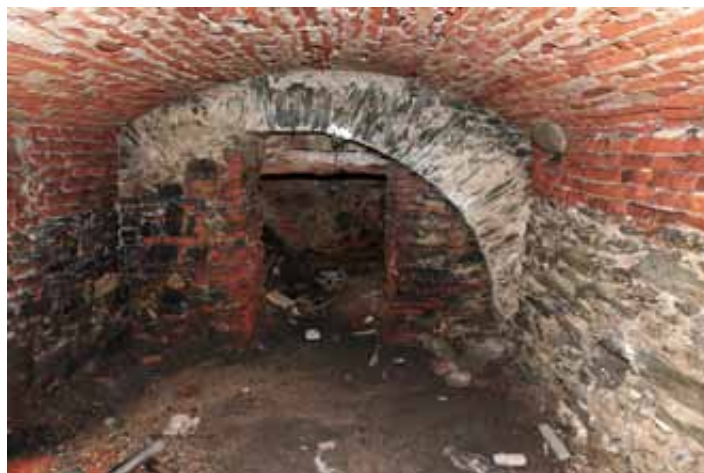
Pohľad na severnú stenu pivnice dvorového krídla so stredovekým murivom a kamennými konzolami

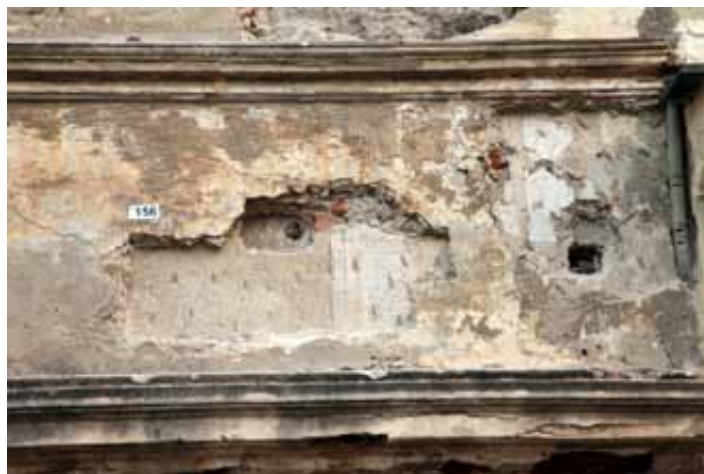
Iluzívne sgrafitové nárožné armovanie na západnej strane uličného priečelia

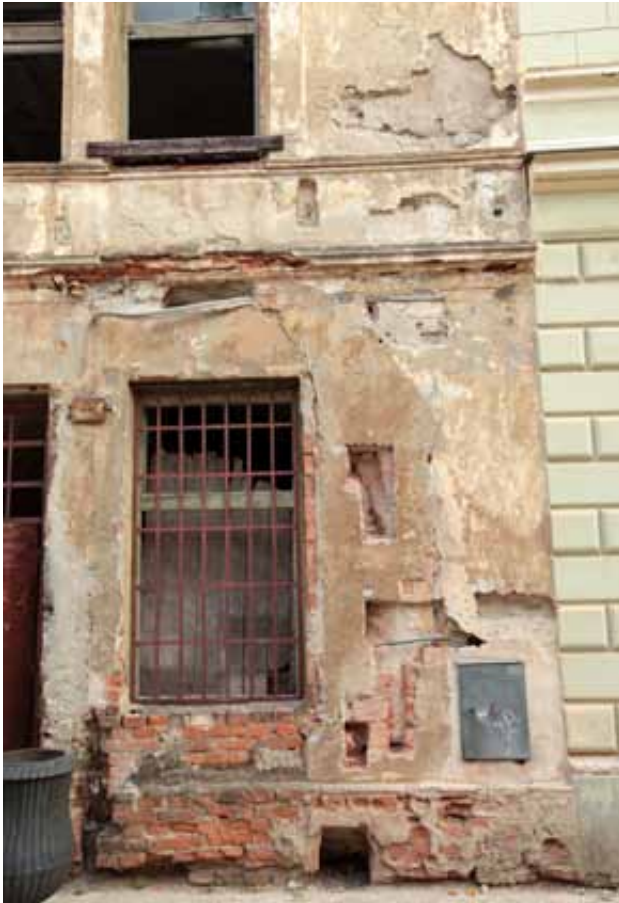
Celková situácia s odkrytými časťami gotického kamenného rámu vstupného portálu zo strany ulice, osekanou gotickou parapetnou rímsou a zvyškami renesančnej úpravy uličného priečelia

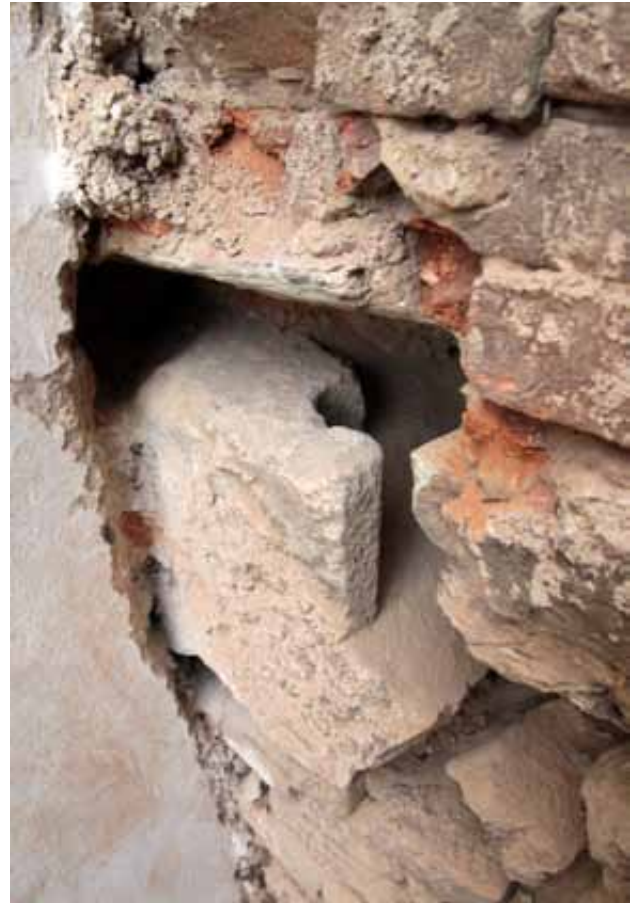
Druhotne umiestnený fragment gotického rámu okna s časťou napojenia na profil parapetnej rímsy

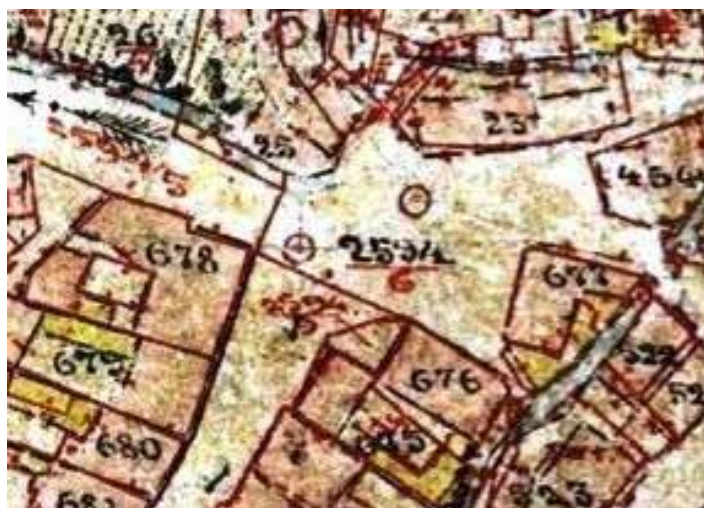
Výrez katastrálnej mapy z roku 1858, kde je zakreslený dom už v súčasnom rozsahu a s otvoreným prejazdom, červenou linkou je potvrdené neskoršie meranie okolo roku 1930, keď je už prejazd prekrytý. ÚAKG Bratislava, Kremnitz -W.C.II.15 section be list 12.

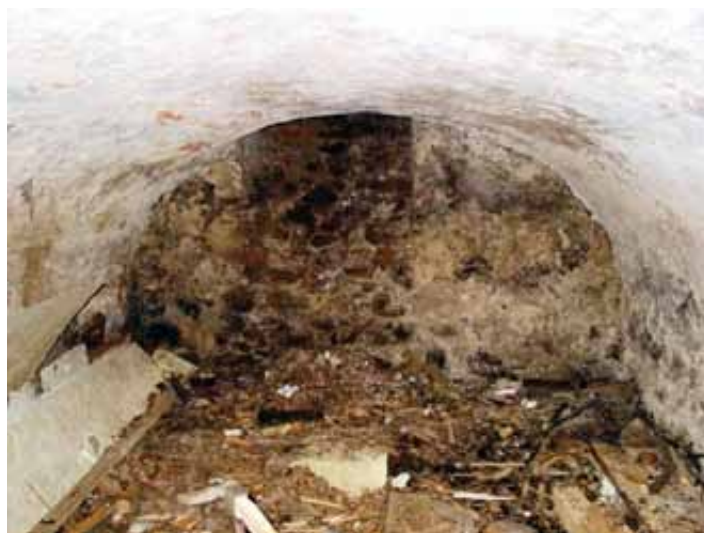
Celový pohľad na severnú miestnosť suterénu

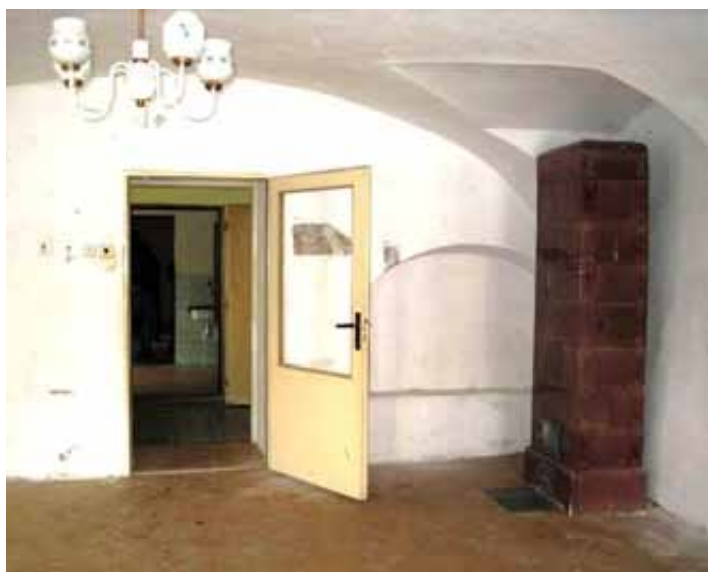
Východná strana severozápadnej miestnosti 1.05 s priehľadom na radenie vstupov z chodby na severovýchod (foto: I. Hovorič)

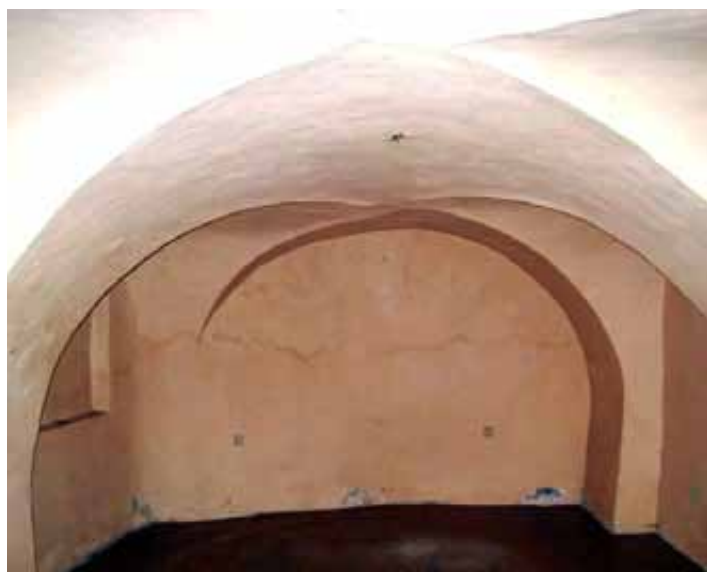
Východná časť severovýchodnej miestnosti 1.01 (foto: I. Hovorič)

Druhá stavebná etapa určuje renesančnú úpravu domu a dokumentuje ju klenba v severovýchodnej miestnosti, kde je zachovaná kamenná valená klenba s protistojnými lunetami s príporami až po podlahu. Podobná je časť klenby v južnej neskúmanej susednej izbe vedľa miestnosti č. 1.05. Anomáliou renesančnej klenby je jej vzťah k oknám (aj zamurovaným), kde v rohoch segmentov je mierne prekrytie (?), čo by mohlo znamenať, že klenba prekryla existujúce otvory patriace ešte k prvej stavebnej etape. Na tomto stupni poznania však túto anomáliu vo vzťahu k riešeniu ostatných okien nie je možné jednoznačne interpretovať. Keďže do ukončenia výskumu nebolo otvorené jediné zamurované okno so šambránou, predpokladáme, že otvory patria k barokovej prestavbe. Keď sa preukáže tvarovanie okna so skosením alebo inou profiláciou, spresní sa aj datovanie domu. V tom čase pravdepodobne mohlo vzniknúť aj dispozičné a konštrukčné riešenie prípadného trojtraktového domu s prejazdom, resp. stredným vstupným mázhausom (?) na prízemí, odkiaľ sa vchádzalo do suterénu a možno aj do dvora susedného domu. Takého formovanie domu sme priradili k **17. storočiu**, do čias **pred rokom 1742**, odkedy je už dom zobrazovaný na vedute v dnešnej podobe.

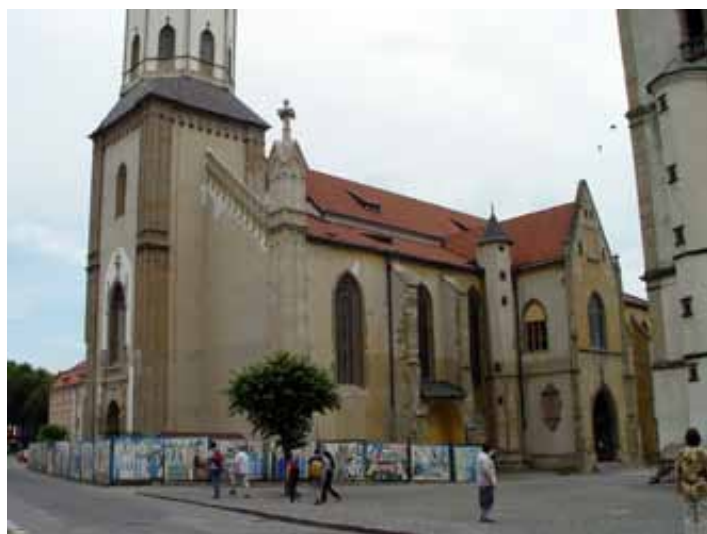
Juhozápadná časť kostola s prístavanou krstnou kaplnkou a predsieňou južného vstupu s Korvínovským oratóriom na 1. poschodí a prístupovým kruhovým schodiskom v rohu (foto: M. Janovská)

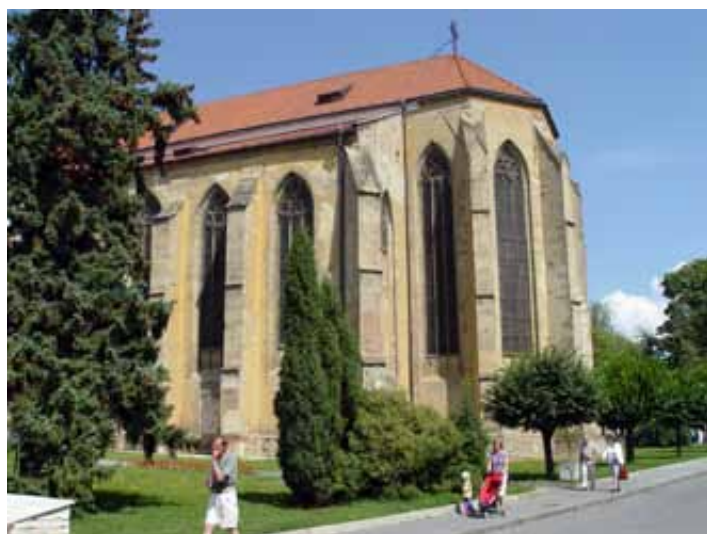
Pohľad na juhovýchodnú časť, záver južnej lode s polygonálnym záverom presbytéria kostola (foto: M. Janovská)

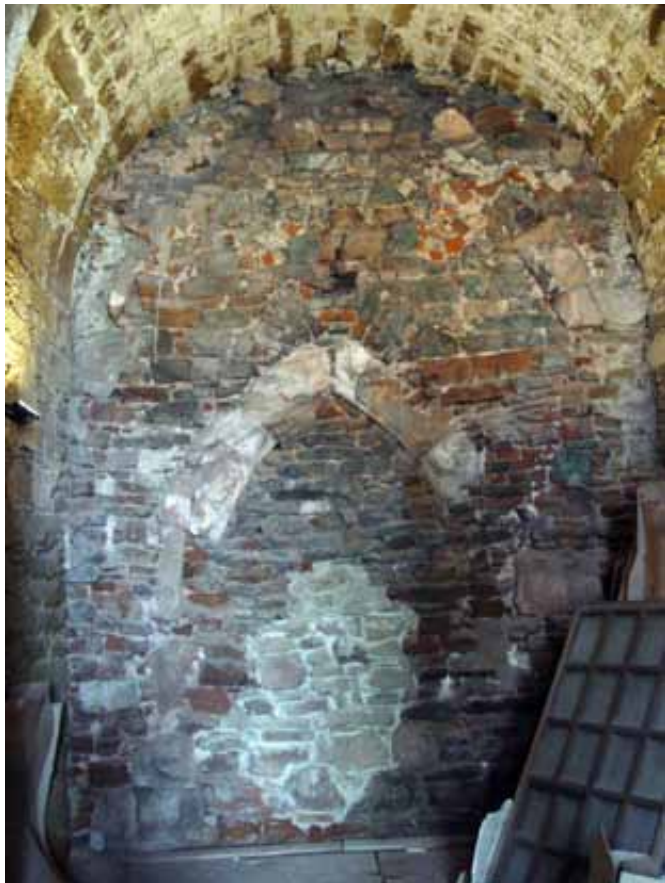
Pohľad na západnú stenu hlavnej lode z podvežia so zamurovaným gotickým vstupom do kostola a v pravom rohu s fragmentmi staršieho zaklenutia podvežia (foto: M. Janovská)

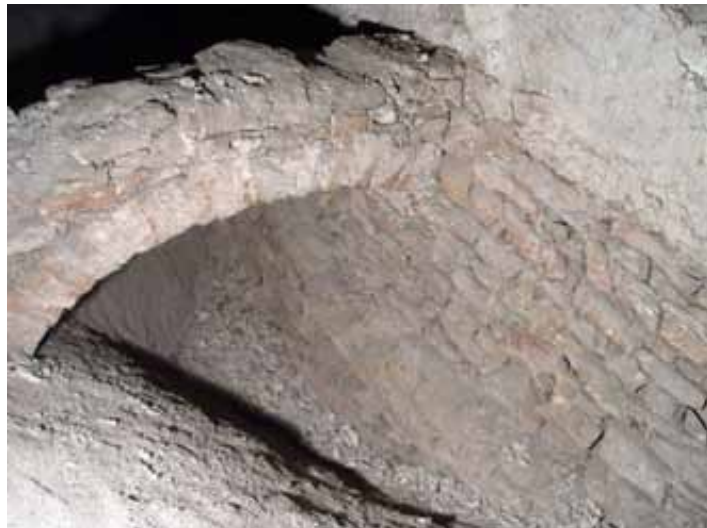
Tehlové klenbové pásy v podstreší, ktoré pôvodne niesli kamenné medzistrešné žľaby staršieho neskorogotického zastrešenia halového kostola (foto: M. Janovská)

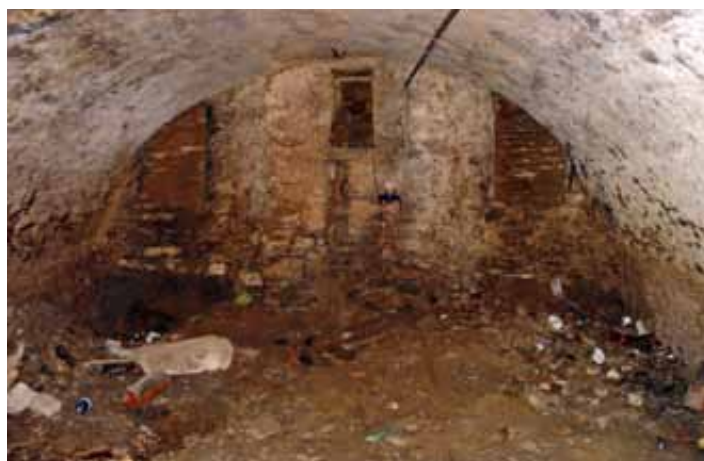
Sekundárne zaklenutý suterén, v pohľade pôvodná obvodová stena so zamurovaným výstupom do námestia/podlubia v strede a s dvojicou vetrákov po stranách (foto: M. Janovská)

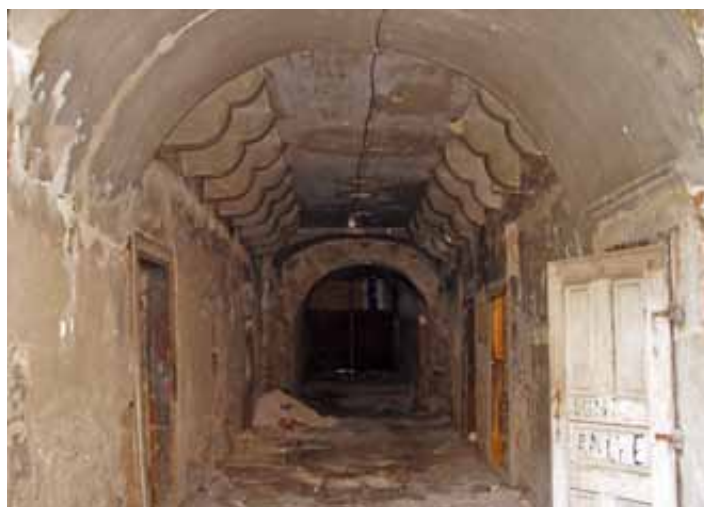
Pohľad do prejazdu v zadnej časti, vpredu pôvodne otvorená pavlač na kamenných konzolách po oboch stranách, ktorá sprístupňovala miestnosti na 2. NP, neskôr v úrovni pavlače realizované zastropenie, v zadnej časti prejazd do Kláštorskej ulice (foto: M. Janovská)

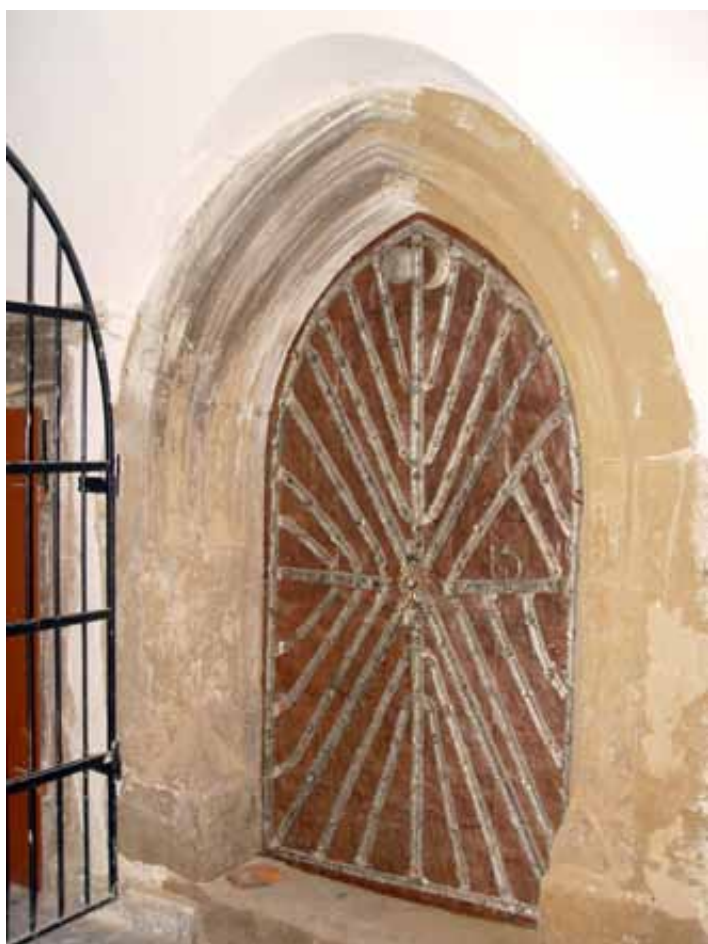
Pôvodný portál s kovanými plátovanými dverami v prízemí predného traktu – prejazd (foto: M. Janovská)

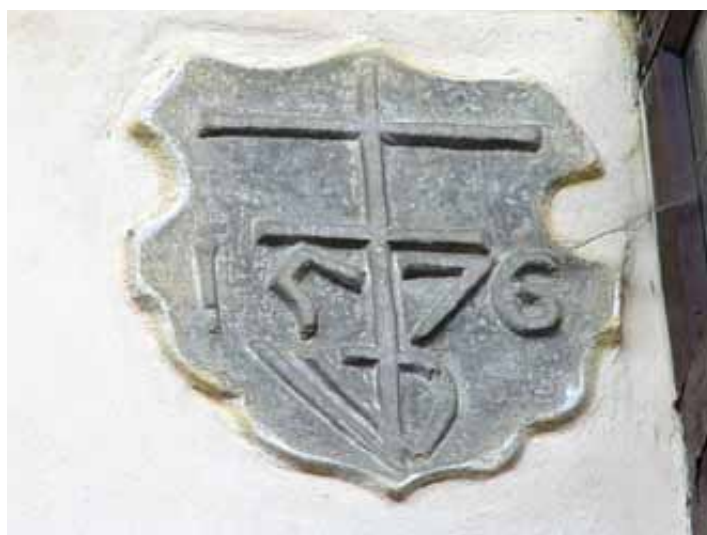
Domový znak s datovaním 1576 a iniciálami majiteľa WD (Wolf Duk) (foto: M. Janovská)

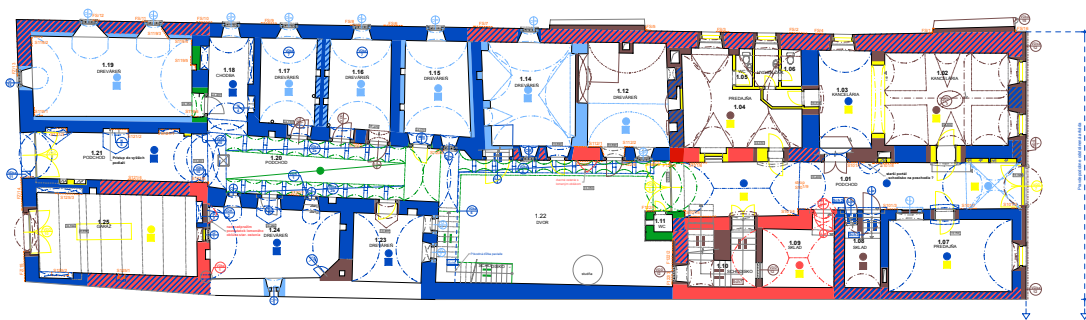
11. b.3 Grafická dokumentácia - slohová analýza - vyhodnotenie

Autor: Ing.arch. Magdaléna Janovská Kreslí: Ing.arch. Milan Dzurilla Dátum: 12/2009
	Objedávateľ: MESTO LEVOČA, Námestie Majstra Pavla 4, Levoča Štápet: AH-výskum
	Stavba: ARCHITEKTONICKO-HISTORICKÝ VÝSKUM MEŠTIANSKEHO DOMU Formát: A4 C. výkres: 11.b.3.2
	Námestie Majstra Pavla 47, Levoča C. zák.: 05/2009 Mierka: 1:100
Výkres: Pódorys prvej poschodovej etáže

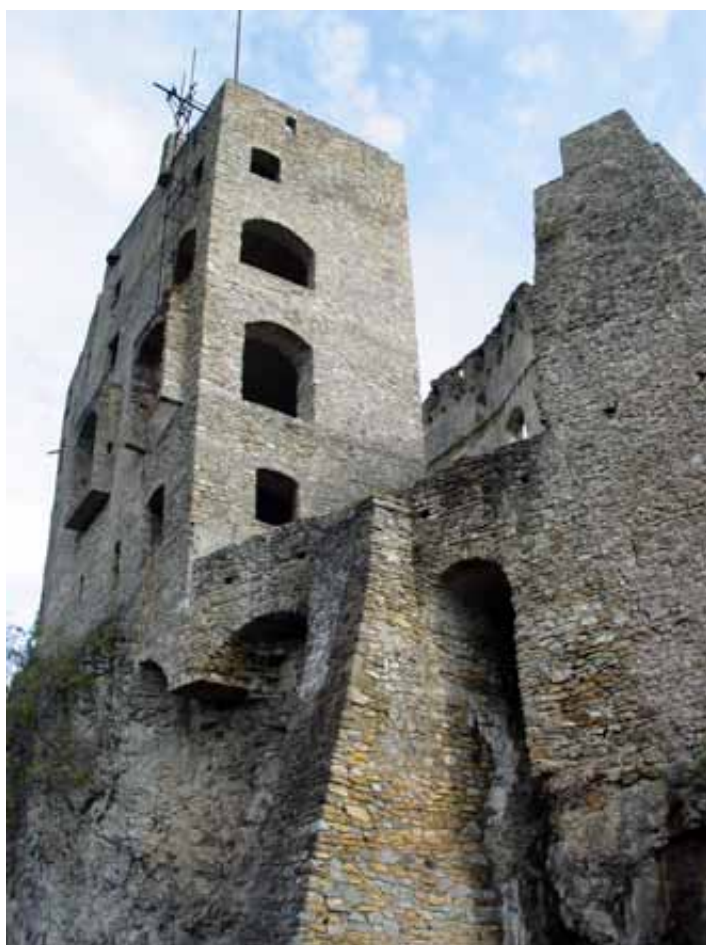
Rekonštruovaná hmota severného paláca s arkiermi a opornými piliermi (chýbajúci ľavý), vyrastajúcimi z druhého predhradia (foto: M. Janovská)

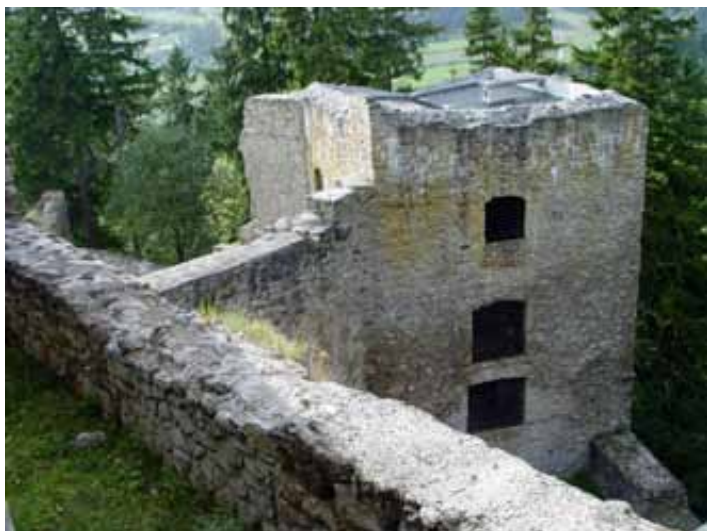
Huňadyho veža (pôvodne vstupná brána) po obnove so zavlhnutým murivom cez koruny murív (foto: M. Janovská)

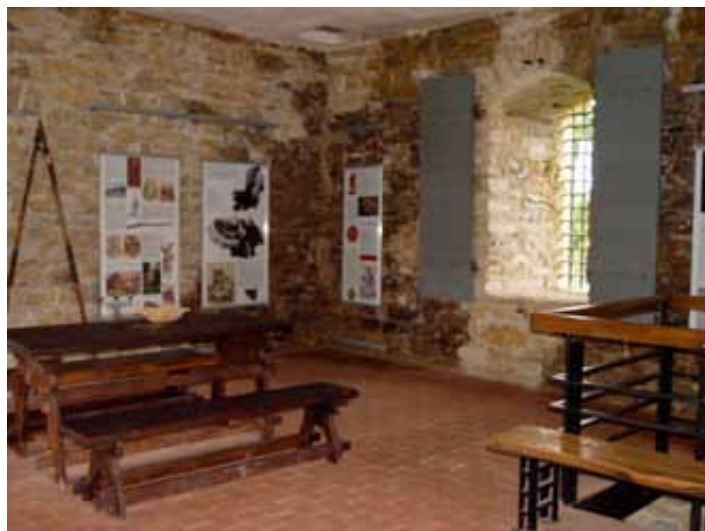
Interiér expozície Huňadyho veže poškodený zatečením vodou z korún murív a plochej strechy za atikou (foto: M. Janovská)

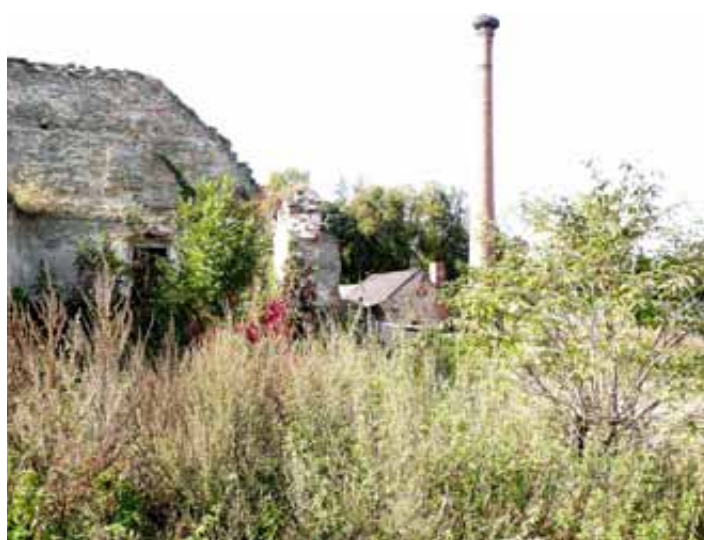
Časť územia s komínom – vykurovanie skleníka, podľa toho pomenovanie Bocian

nohospodárskym podnikaním. Súčasťou hospodárskeho zázemia strednej kúrie bol vykurovaný skleník s dodnes zachovaným komínom, ktorý mal slúžiť aj ako zdroj tepla na ústredné vykurovanie kaštieľa Bocian. V roku 1933 kúpil jeho syn Alexander Wieland zvyšok mariášiovského majetku v Markušovciach a sem sústredil svoju podnikateľskú činnosť aj správu veľkostatku. Wielandovci vlastnili súkromný žrebčín na chov a plemenitbu čistokrvných koní chladnokrvného typu, ojedinelého na Slovensku. Zaznamenali tiež úspechy v liehovarníctve a prevádzkovali škrobáreň. Práve týmito aktivitami možno vysvetliť rozsah hospodárskych objektov sústredených na skúmanom území, svedčiacich o výraznom posune funkčného využitia na činnosti spojené s poľnohospodárstvom. Po konfiškácii majetku po roku 1945 bol v Markušovciach založený štátny majetok a šľachtické kúrie sa zmenili na nájomné byty pre zamestnancov.
