**EVIDENČNÉ LISTY OBJEKTOV,
KTORÉ NIE SÚ V PAMIATKOVOM ÚZEMÍ RUŠIVÉ
číslo 51 - 56**

PAMIATKOVÁ ZÓNA - ČELOVCE - EVIDENČNÝ LIST - 51/2005

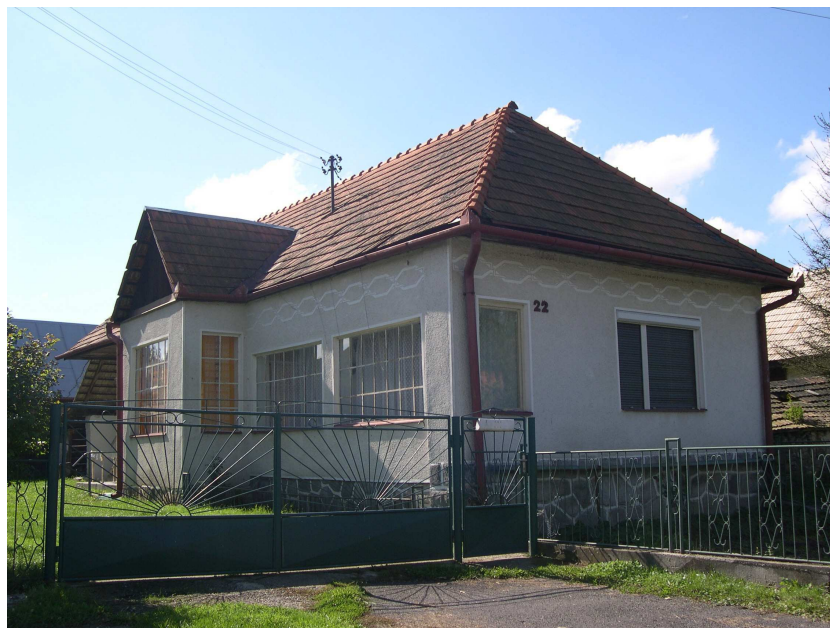
Obytný dom/MT

Nedoporučuje sa ďalšia zástavba v okolí objektu. Brizolitovú omietku odstrániť a nahradiť ju vápennocementovou omietkou. Tvar strechy zmeniť na sedlovú s malým štítom a vysokou podlomenicou. Okenný otvor na čelnej fasáde /trojdielne okno/ nahradiť dvoma menšími okennými otvormi.

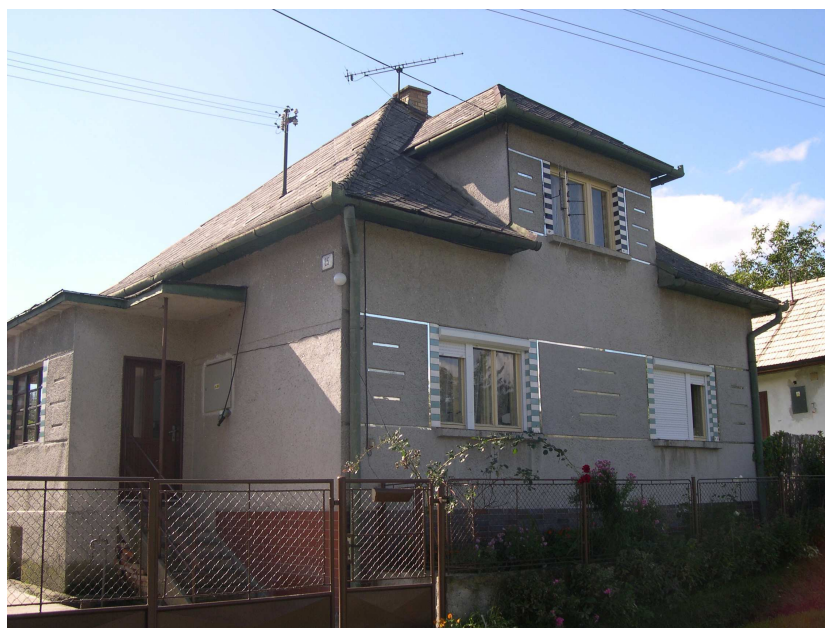
PAMIATKOVÁ ZÓNA - ČELOVCE - EVIDENČNÝ LIST - 52/2005

Obytný dom/MT

Nedoporučuje sa ďalšia zástavba v okolí objektu. Brizolitovú omietku odstrániť a nahradiť ju vápennocementovou omietkou.

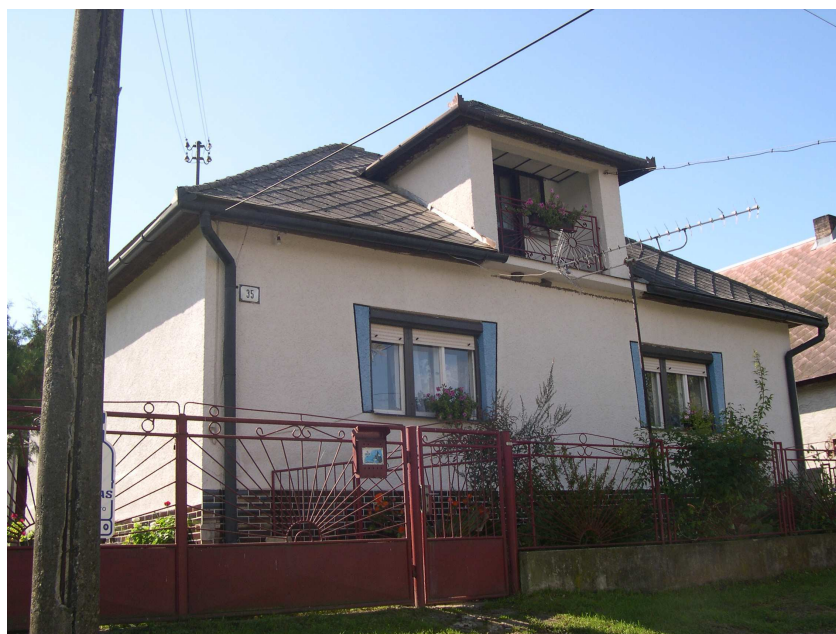
PAMIATKOVÁ ZÓNA - ČELOVCE - EVIDENČNÝ LIST - 53/2005

Obytný dom/MT

Nedoporučuje sa ďalšia zástavba v okolí objektu. Brizolitovú omietku odstrániť a nahradiť ju vápennocementovou omietkou.

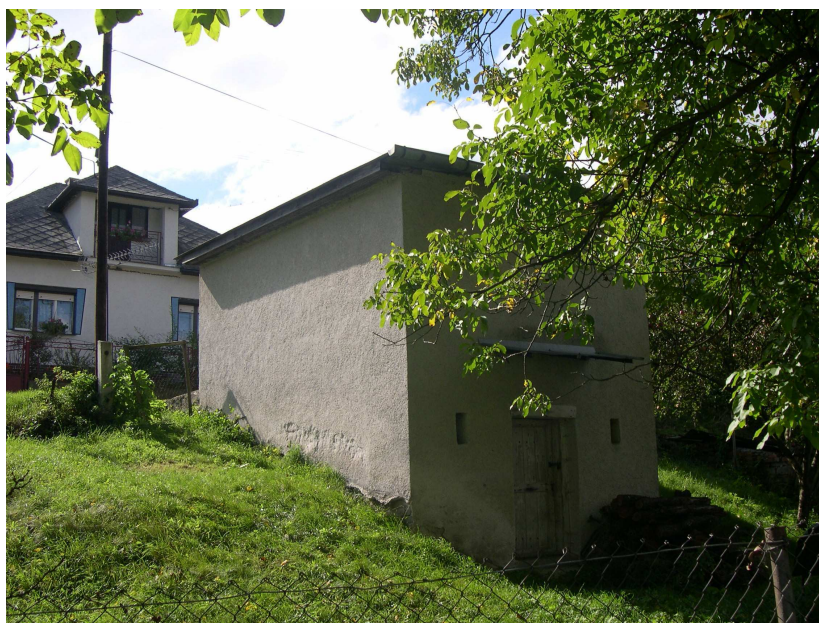
PAMIATKOVÁ ZÓNA - ČELOVCE - EVIDENČNÝ LIST - 54/2005

Pivnica/MT

Garáž/MT

Nedoporučuje sa ďalšia zástavba v okolí objektu. Brizolitovú omietku odstrániť a nahradiť ju vápenocementovou omietkou. Na prekrytie použiť sedlovú strechu s podlomenicou.

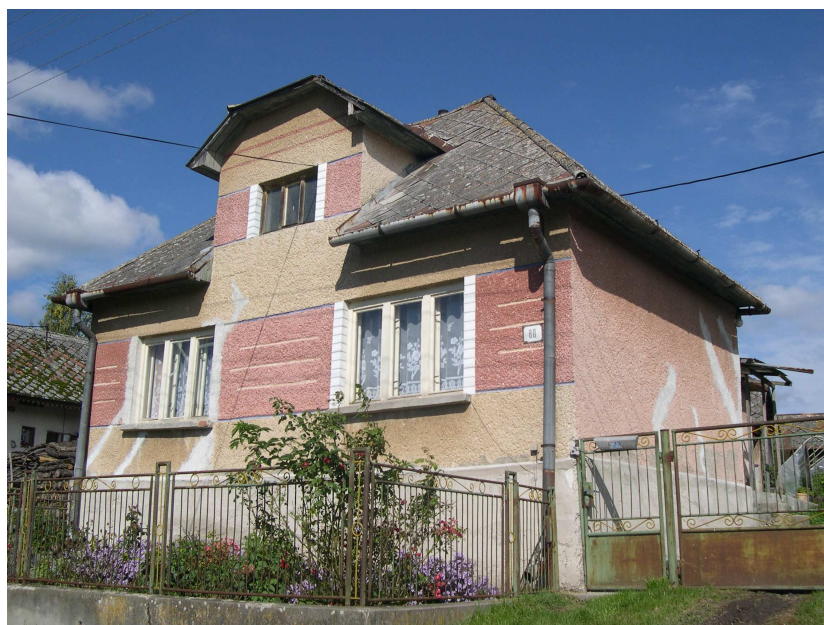
PAMIATKOVÁ ZÓNA - ČELOVCE - EVIDENČNÝ LIST - 55/2005

Obytný dom/MT

Nedoporučuje sa ďalšia zástavba v okolí objektu. Brizolitovú omietku odstrániť a nahradiť ju vápenocementovou omietkou.

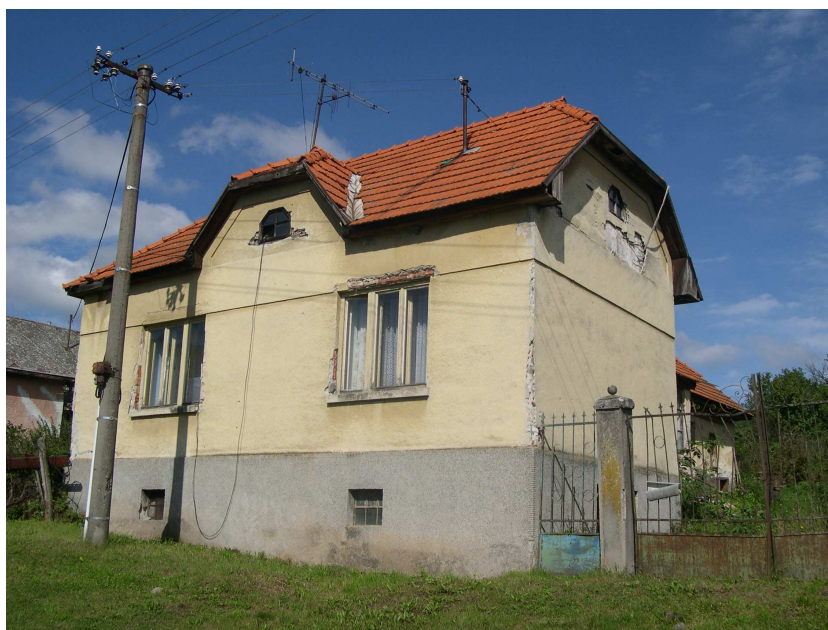
PAMIATKOVÁ ZÓNA - ČELOVCE - EVIDENČNÝ LIST - 56/2005

Obytný dom/MT

Nedoporučuje sa ďalšia zástavba v okolí objektu. Objekt potrebuje celkovú rekonštrukciu.
