Tabuľka 5.2.9 – Národné kultúrne pamiatky Pamiatkovej zóny Gelnica

Špecifikácia a bližšie určenie je uvádzané podľa aktuálnych údajov v ÚZPF

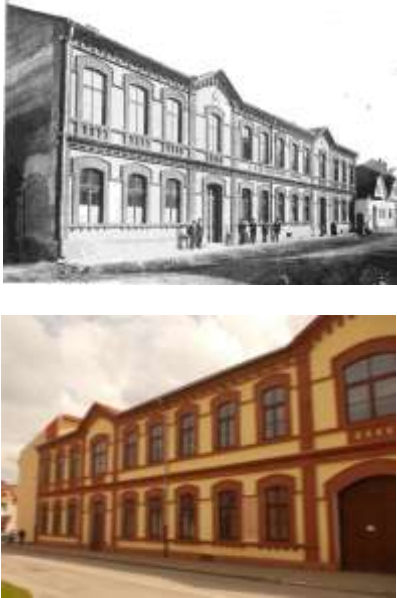
<p>17. Budova administratívna Hlavná 50 Bližšie určenie: radová, budova Ludového súdu</p> <p>Č. ÚZPF SR: 10657/1</p> <p>Č. parc.: 694</p>

<p>Datovanie: približne okolo roku 1892</p> <p>Veľmi hodnotná budova, ktorá svojim rozsahom predstavuje jednu z mála objemovo rozsiahlych budov a to tak objemovo ako aj pôdorysne. Vznikla na rozhraní horného a dolného konca historického mesta, v blízkosti kamenného mosta. Bola postavená ako Prvá štátna železiarska odborná škola na území Horného Uhorska. Za prvej republiky bola adaptovaná na sídlo okresného súdu a boli v nej aj väzenské cely. V 70-tych rokoch 20. Stor. v nej bola baliareň práškových farieb. Budova je adaptovaná na nové účely – súčasť priemyselného parku, ktoré primeraným spôsobom akceptujú pamiatkové hodnoty objektu. V rámci urbanistickej štruktúry zachováva historickú skladbu domov a hodnotne prispieva k prezentácii typologickej skladby domov vo forme hmotových, dispozičných, architektonických a remeselných prvkov, pre ktoré je osobitným spôsobom chránený. Pre lepšie poznanie jeho hodnôt by bolo žiaduce zabezpečiť spracovanie pamiatkový archívny, archit.-histor. A archeologický výskum. Objekt v čase záplav ohrozuje vyliate koryto Hnilca, ktorému má v tejto časti chýba primeraná bariéra.</p>
