**TOPOĽČANY - PAMIATKOVÁ ZÓNA  
CENTRÁLNA ČASŤ HISTORICKÉHO JADRA MESTA**

**EVIDENČNÝ LIST 2007 / 1**

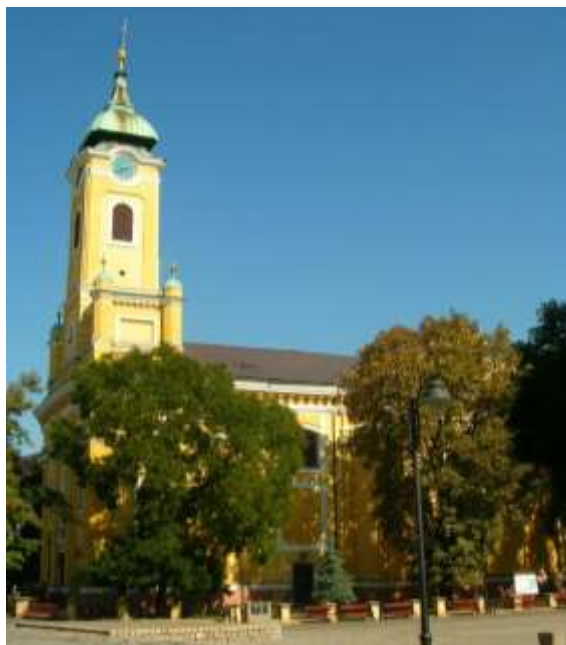
najstarší objekt so zachovanými, minimálne narušenými hodnotami urbanistickými – situovanie, dominantné postavenie; architektonickými - hmotovo-priestorové, objemové riešenie, osovosť, architektonické prvky v celom rozsahu, dispozícia, omietky; umelecko-remeselnými - drevené výplne dverí, interiér ...

DOBRY	VYHOVUJÚCI	PO OBNOVE	V OBNOVE	NARUŠENÝ	DEZOLÁTNY
+

Zachovať bez zásahu do pamiatkových hodnôt, vykonávať údržbu.

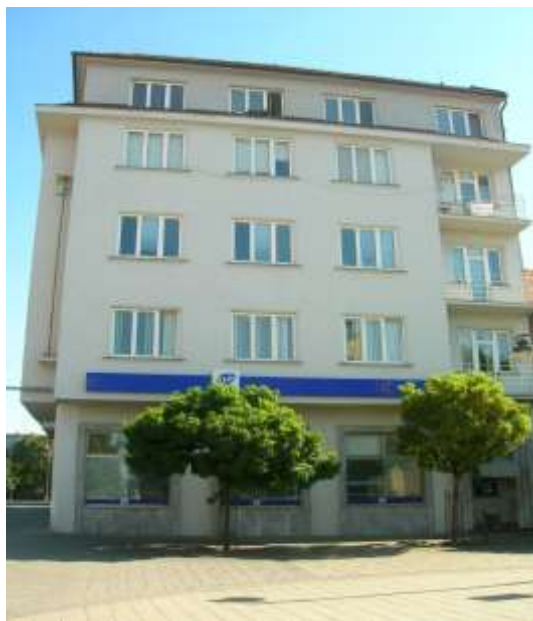
**EVIDENČNÝ LIST 2007 / 2**

Pôvodne budova Americkej banky, zo začiatku 20.storočia, v tendenciách funkcionalizmu .

Bežná údržba, bez zásahu do hmotovo-priestorového, architektonického a materiálového riešenia.

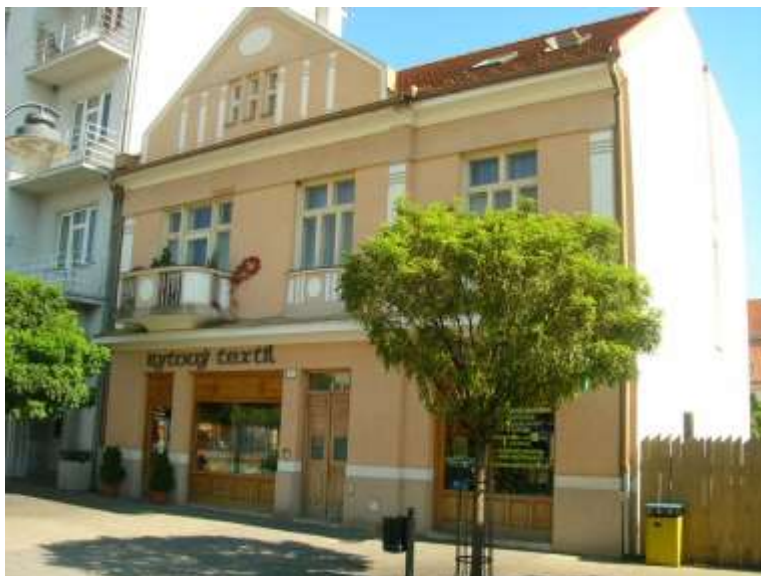
**EVIDENČNÝ LIST 2007 / 3**

hodnoty urbanistické – situovanie, zastavanosť parcely;  
architektonické - hmotovo-priestorové, objemové riešenie, osovosť fasády, architektonické prvky uličnej fasády v celom rozsahu - fasáda na poschodí trojosová s dvomi balkónmi, členená pilastrami, dispozícia, omietky;  
umelecko-remeselné – drevené výplne

bez zásahu do pamiatkových hodnôt

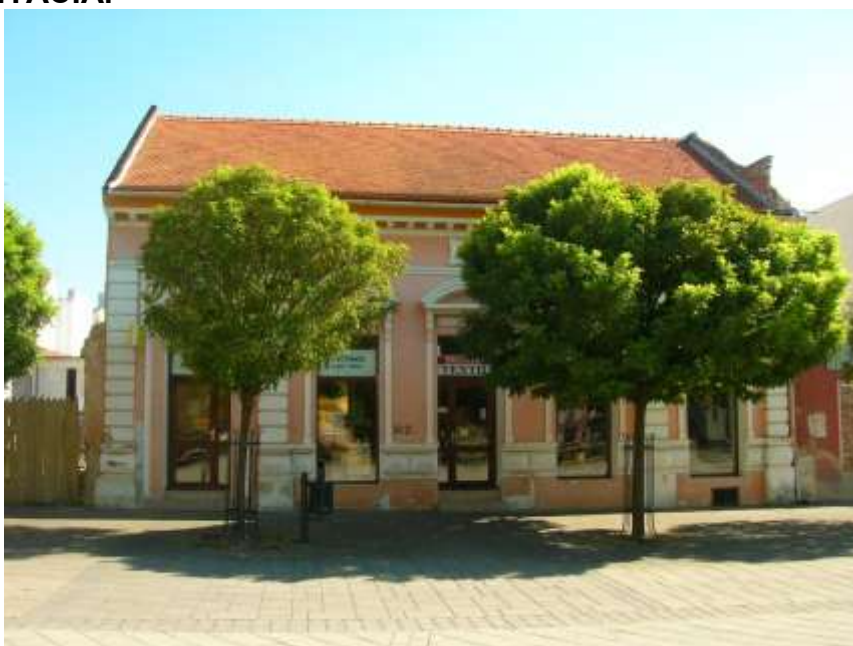
**EVIDENČNÝ LIST 2007 / 4**

Dom pôdorysu tvaru L, zachovaná 5-osová fasáda, členená bosážovými pilastrami, korunná rímsa so zuborezom.

Obnova fasády, okenných a vstupných otvorov na základe historických záberov.  
Zachovať hmotovo-priestorové, architektonické a materiálové riešenia.

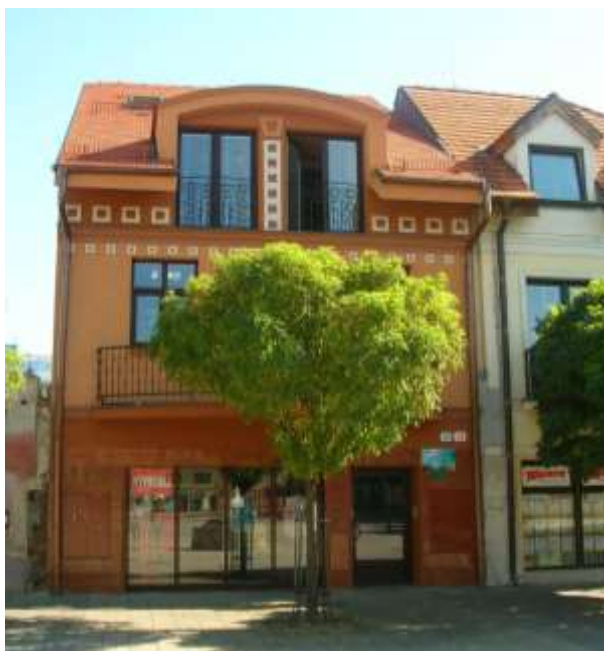
**EVIDENČNÝ LIST 2007 / 5**

Urbanistické hodnoty - nadväzujú na pôvodnú radovú zástavbu ulice, uličné čiary a parceláciu, plošnú zástavbu parcel nerespektujú.  
Architektonické – hmotové riešenie vychádza z historickej koncepcie zástavby, architektonické prvky sú riešené v zjednodušenej modernej forme.

Bežná údržba, bez zásahu do hmotovo-priestorového, architektonického a materiálového riešenia.

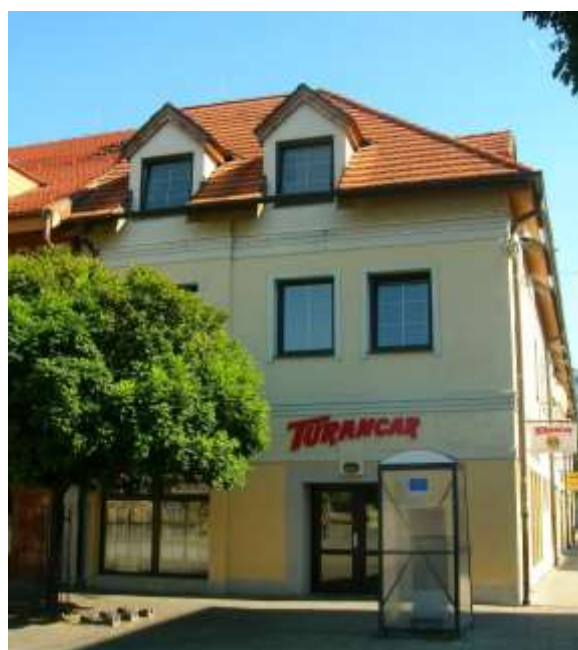
**EVIDENČNÝ LIST 2007 / 6**

Urbanistické - dom pôdorysu tvaru L s pavlačou vo dvorovej časti, určujúci líniu zástavby priestoru námestia a Wolkrovej ul.  
Architektonické – objemové riešenie

Bežná údržba, v prípade úpravy fasády riešiť na základe dochovanej fotodokumentácie.

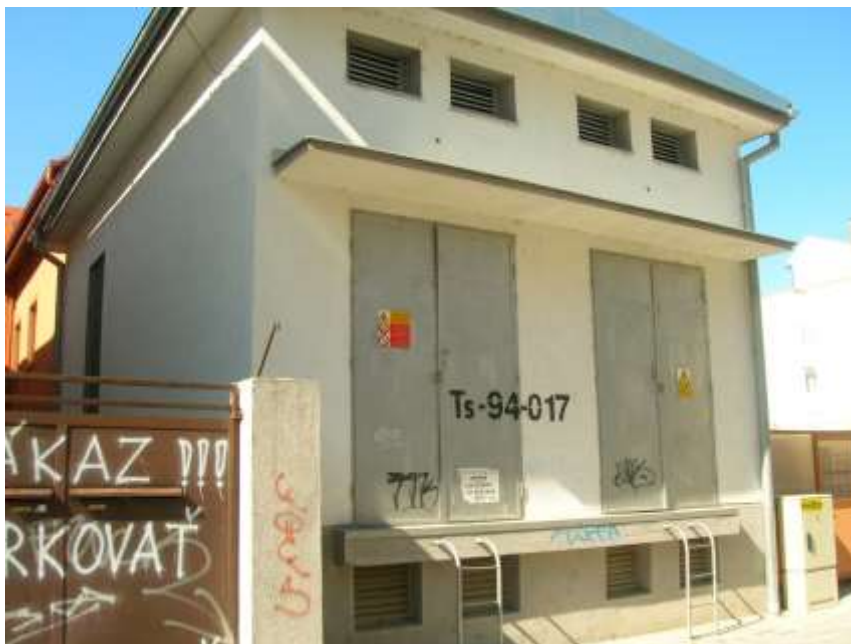
**EVIDENČNÝ LIST 2007 / 7**

funkčné, architektonické, materiálové

Nutná je sanácia objektu;

do doby asanácie je žiaduca eliminácia rušivých elementov - úpravou hmotového riešenia, riešením strechy, úpravou fasády, materiálmi.

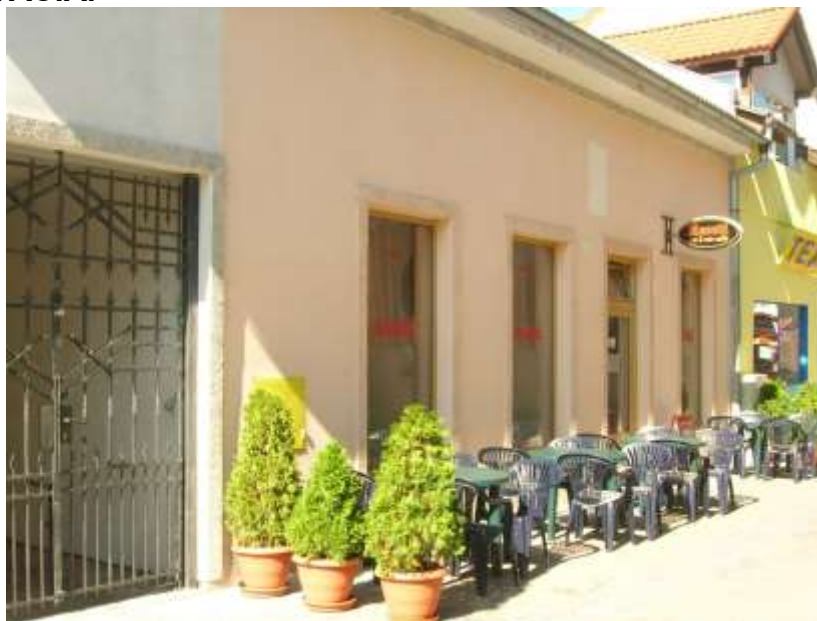
**EVIDENČNÝ LIST 2007 / 8**

Urbanistické – parcelácia, plošná zástavba parcely;

Architektonické – objemové riešenie hmoty.

Bežná údržba, bez zásahu do hmotovo-priestorového, architektonického a materiálového riešenia.

V prípade úpravy fasády riešiť na základe dochovanej fotodokumentácie.

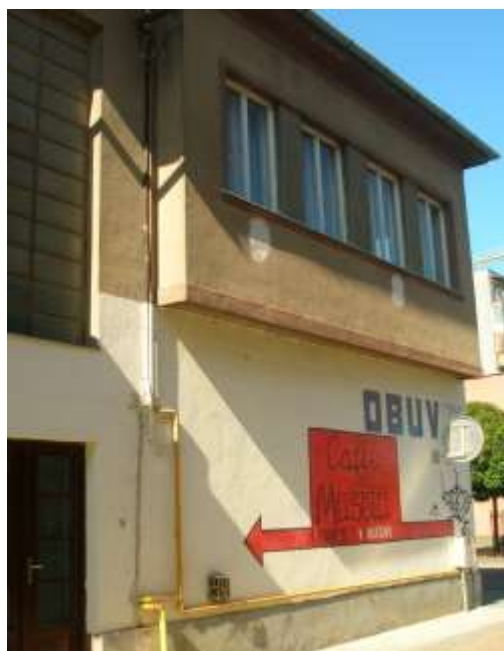
**EVIDENČNÝ LIST 2007 / 9**

Urbanistické – parcelácia, plošná zástavba parciel, náročný objekt v rámci bloku domov;

Architektonické – samotný stavebný základ, murivá, objemové riešenie.

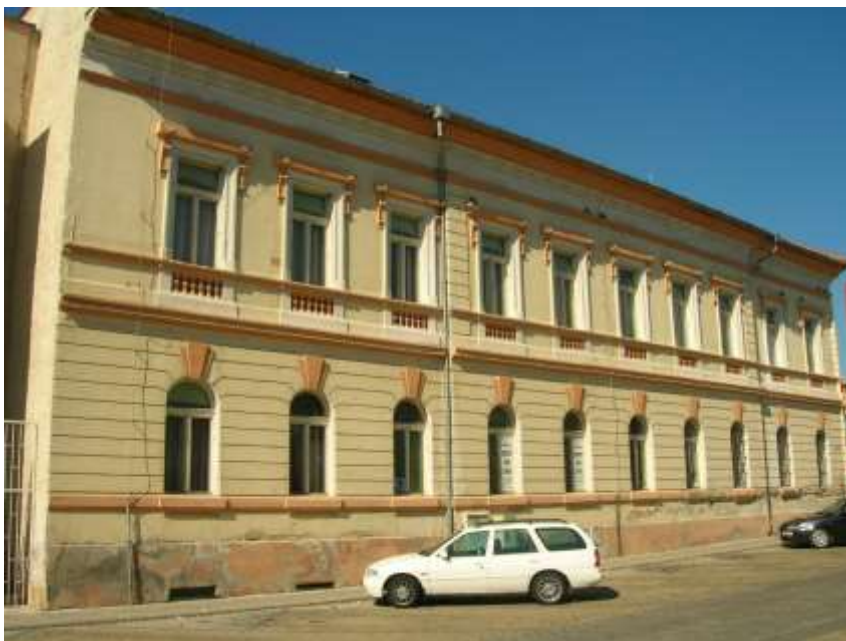
urbanistické – situovanie, zastavanosť parcely pôdorysom tvaru U, nárožný;  
architektonické - hmotovo-priestorové, objemové riešenie, osovosť fasády, architektonické prvky uličnej fasády v celom rozsahu, bosáž, okná na fasáde zvýraznené štukovou výzdobou, ukončený mohutnou korunnou rímsou, dispozícia, omietky;  
umelecko-remeselné – drevená výplň okien.

NENARUŠENÝ +	NARUŠENÝ	VÝRAZNE NARUŠENÝ	OBNOVA HISTORICKÉHO VÝRAZU MOŽNÁ
-----------------	----------	------------------	----------------------------------

DOBRÝ	VYHOVUJÚCI +	PO OBNOVE	V OBNOVE	NARUŠENÝ	DEZOLÁTNY
-------	-----------------	-----------	----------	----------	-----------

Obnova narušenej severnej fasády v prízemí – zmena osovosti – okná nahradené výkladmi.

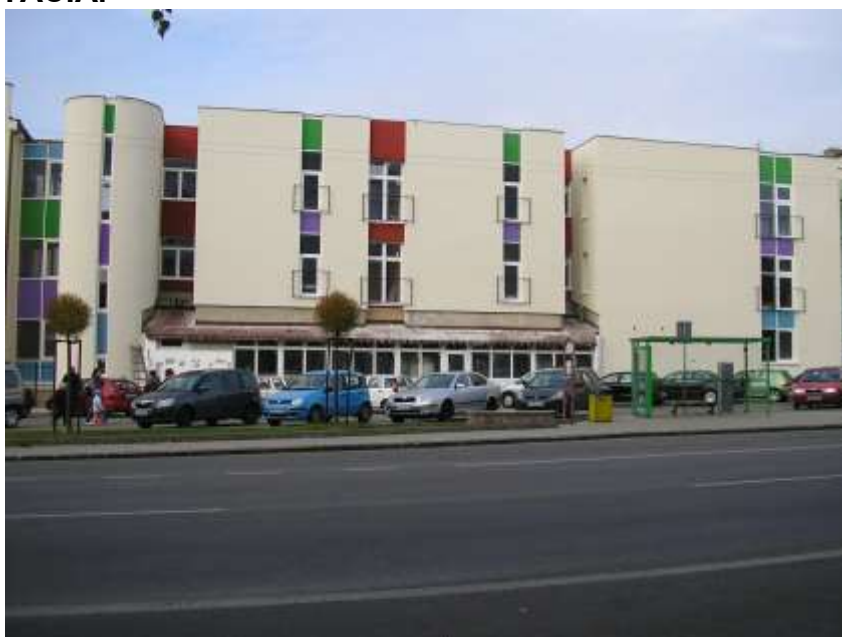
funkčné, architektonické, materiálové

DOBRY +	VYHOVUJÚCI	PO OBNOVE	V OBNOVE	NARUŠENÝ	DEZOLÁTNY
------------	------------	-----------	----------	----------	-----------

Nutná je sanácia objektu;

do doby asanácie je žiaduce objekt rešpektovať, eliminácia rušivých elementov – úpravou fasády, materiálmi.

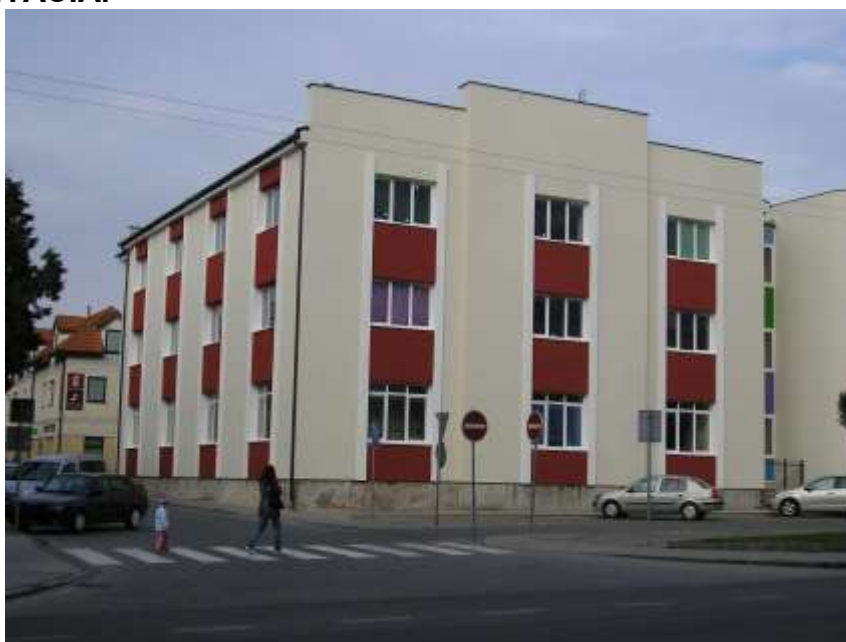
Bývalá synagóga, starší stavebný základ, pôvodné murivá, pôdorysné a objemové riešenie.

NENARUŠENÝ	NARUŠENÝ	VÝRAZNE NARUŠENÝ +	OBNOVA HISTORICKÉHO VÝRAZU MOŽNÁ
------------	----------	-----------------------	----------------------------------

DOBRY +	VYHOVUJÚCI	PO OBNOVE	V OBNOVE	NARUŠENÝ	DEZOLÁTNY
------------	------------	-----------	----------	----------	-----------

Rešpektovať stratu hodnôt, neprinavracajú do pôvodného stavu.

Bežná údržba, bez zásahu do hmotovo-priestorového, architektonického a materiálového riešenia.
