PAMIATKOVÁ ZÓNA - ZLATÉ MORAVCE - EVIDENČNÝ LIST 2006/105

NEHNUTEĽNOSŤ S PAMIATKOVOU HODNOTOU

parcela č.: 1852/1-2 (1851/1-2 - DVOR)	ulica: SLÁDKOVIČOVA	súpisné číslo: 450
--	------------------------	-----------------------

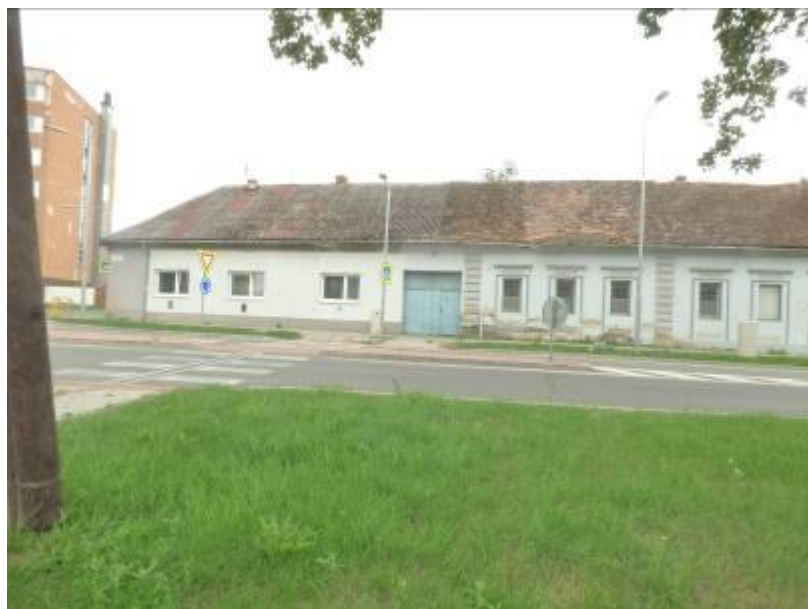
FOTODOKUMENTÁCIA:

PRÍZEMNÝ OBJEKT HMOTOVÝM RIEŠENÍM A SITUOVANÍM DOTVÁRA PRIESTOROVÚ ULIČNÚ SKLADBU RADOVEJ ZÁSTAVBY, BOSÁŽ, OKENNÉ ŠAMBRÁNY S RÍMSAMI, KORUNNÁ RÍMSA, ČLENIENIE OKIEN, OSOVOSŤ

NENARUŠENÝ	NARUŠENÝ	VÝRAZNE NARUŠENÝ	OBNOVA HISTORICKÉHO VÝRAZU MOŽNÁ
		+	+

DOBRY	VYHOVUJÚCI	PO OBNOVE	V OBNOVE	NARUŠENÝ	DEZOLÁTNY
	+

V LAVEJ CASTI MENENÉ OKNÁ

VÝMENA STREŠNEJ KRYTINY, VÝMENA PLECHOVEJ BRÁNY, ODSTRÁNENIE OKENNÝCH MREŽÍ, ZACHOVAŤ TVAR STRECHY
BEŽNÁ ÚDRŽBA S POUŽITÍM TRADIČNÝCH MATERIÁLOV

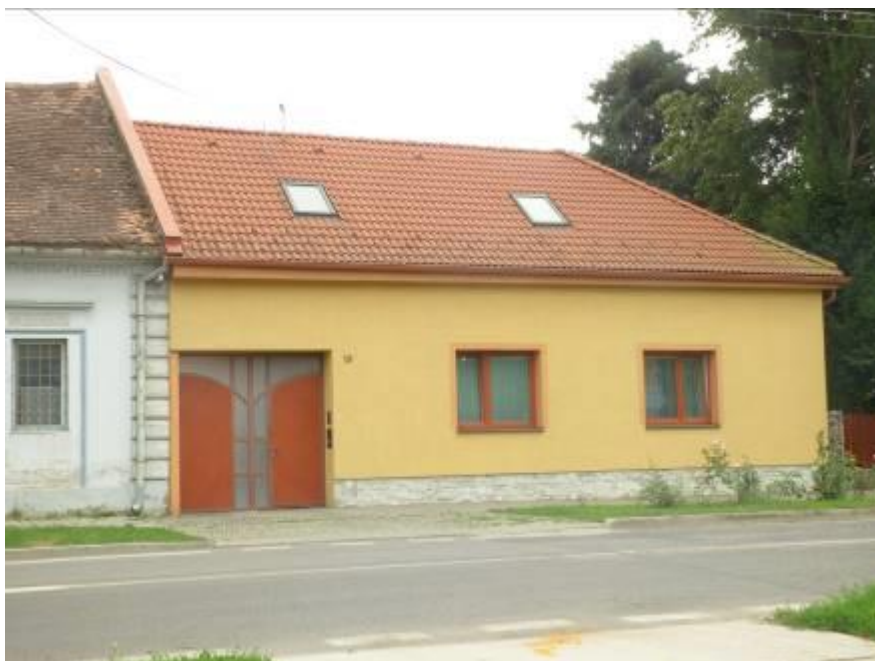
FOTODOKUMENTÁCIA:

PRÍZEMNÝ OBJEKT HMOTOVÝM RIEŠENÍM A SITUOVANÍM DOTVÁRA PRIESTOROVÚ ULIČNÚ SKLADBU RADOVEJ ZÁSTAVBY, OSOVSŤ, TVAR STRECHY,

NENARUŠENÝ	NARUŠENÝ	VÝRAZNE NARUŠENÝ +	OBNOVA HISTORICKÉHO VÝRAZU MOŽNÁ +
------------	----------	-----------------------	---------------------------------------

DOBRY	VYHOVUJÚCI	PO OBNOVE	V OBNOVE +	NARUŠENÝ	DEZÓLÁTNY
-------	------------	-----------	---------------	----------	-----------

KOMPLEXNA REKONŠTRUKCIA DOMU BEZ

VÝMENA SOKLOVÉHO OBKLADU, VHODNÁ VÝMENA VSTUPNEJ BRÁNY; ZACHOVAŤ TVAR STRECHY
BEŽNÁ ÚDRŽBA S POUŽITÍM TRADIČNÝCH MATERIÁLOV

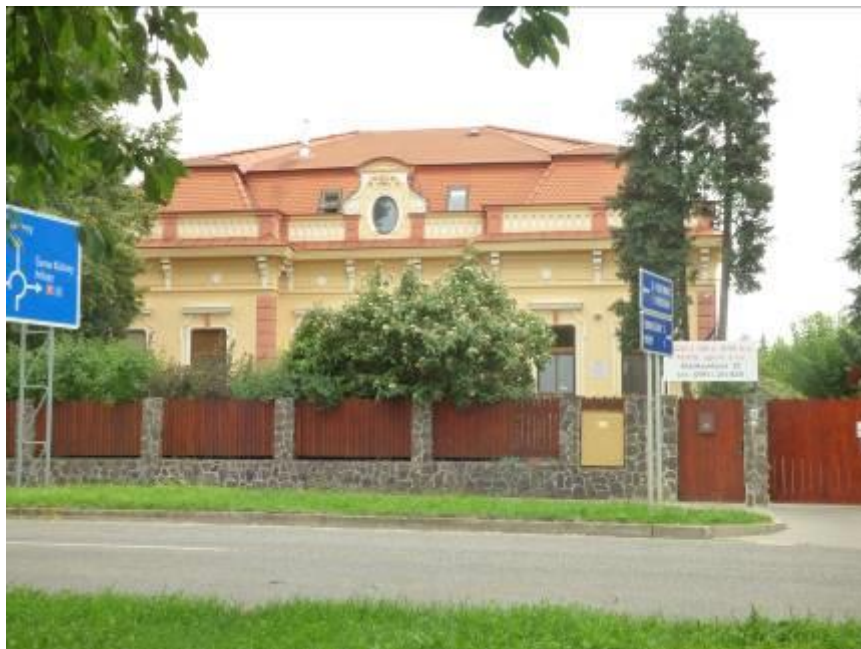
FOTODOKUMENTÁCIA:

OBJEKT ZACHOVANÝ V AUTENTICKOM VÝRAZE; PRÍZEMNÝ SO ZVÝŠENÝM PRÍZEMÍM, BOČNÝMI RIZALITMI A VSTUPNOU TERASOU, ARCHITEKTONICKO-VÝTVARNÉ A UMELECKO-REMESELNÉ PRVKY – SOKEL, NÁROŽNÁ BOSÁŽ, OKENNÉ ŠAMBRÁNY A RÍMSY, KORUNNÁ RÍMSA, BALUSTROVÁ ATIKA SO ŠTÍTOM S OVÁLNYM OKNOM, VYREZÁVANÉ DREVENÉ OKENNÉ VÝPLNE, INTERIÉROVÉ DVERE SO ZÁRUBŇAMI S BALUSTROVOU RÍMSOU

NENARUŠENÝ	NARUŠENÝ	VÝRAZNE NARUŠENÝ	OBNOVA HISTORICKÉHO VÝRAZU MOŽNÁ
+

DOBRY	VYHOVUJÚCI	PO OBNOVE	V OBNOVE	NARUŠENÝ	DEZÓLATNY
		+

PŮVODNE DOM ROD. ALEXANDRA A ALŽBETY LATESZOVCOV. POSTAVENÝ NIEKEDY PO ROKU 1904.

ZACHOVAŤ - BEŽNÁ ÚDRŽBA S POUŽITÍM TRADIČNÝCH MATERIÁLOV A TECHNOLOGII;
OBJEKT NENADSTAVOVAŤ; ZACHOVAŤ TVAR STRECHY
VÝMENA OPLOTENIA

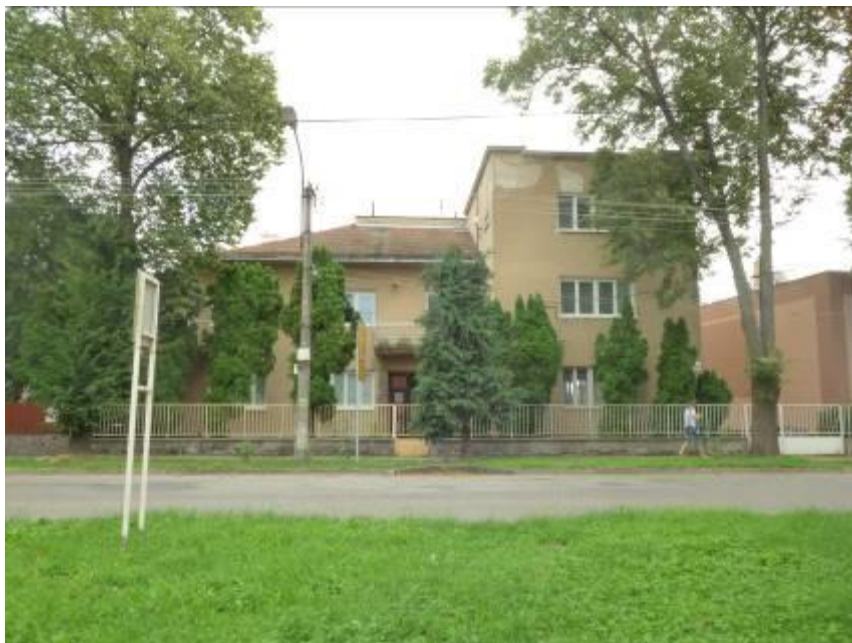
FOTODOKUMENTÁCIA:

NENARUŠENÝ	NARUŠENÝ	VÝRAZNE NARUŠENÝ	OBNOVA HISTORICKÉHO VÝRAZU MOŽNÁ
+

DOBRY	VYHOVUJÚCI	PO OBNOVE	V OBNOVE	NARUŠENÝ	DEZÓLATNY
+

OBJEKT DOTVÁRA PRIESTOROVÚ ULIČNÚ SKLADBU, PODORYSNÉ A VÝŠKOVÉ RIEŠENIE, TVARY STRIECH, OSOVOSŤ, OKENNE VÝPLNE, POVRCHOVÉ ÚPRAVY, ZÁBRADLIE
BYTOVÝ DOM SI DALA POSTAVIŤ ROD. EISENBERGOVCOV, PRAVDEPODOBNE PODĽA PROJEKTU ARCHITEKTA ADOLFA DREXLERA.

BEŽNÁ ÚDRŽBA

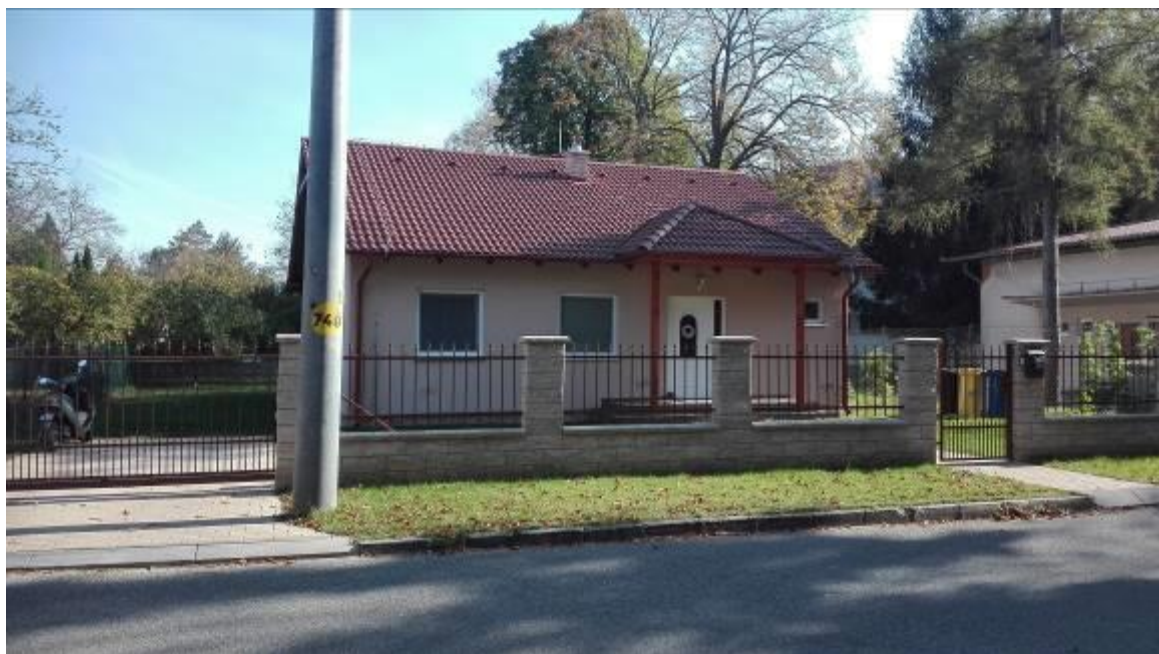
POZNÁMKA:**FOTODOKUMENTÁCIA:**

NENARUŠENÝ	NARUŠENÝ	VÝRAZNE NARUŠENÝ	OBNOVA HISTORICKÉHO VÝRAZU MOŽNÁ
+

DOBRY	VYHOVUJÚCI	PO OBNOVE	V OBNOVE	NARUŠENÝ	DEZÓLATNY
+

PARTER	FASÁDA	STRECHA	+/- PODLAŽNOSŤ	VÝSKUM
BEŽNÁ ÚDRŽBA

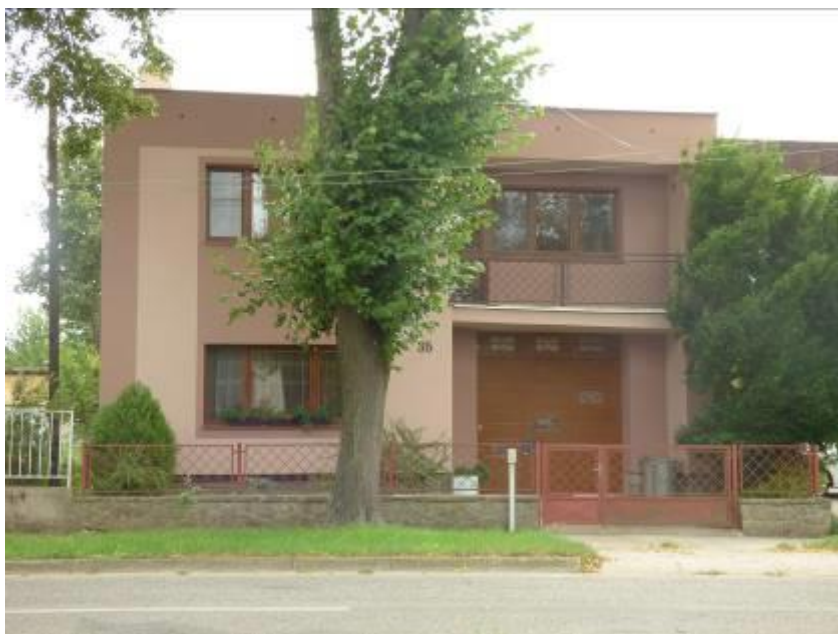
FOTODOKUMENTÁCIA:

NENARUŠENÝ	NARUŠENÝ	VÝRAZNE NARUŠENÝ	OBNOVA HISTORICKÉHO VÝRAZU MOŽNÁ
+

DOBRY	VYHOVUJÚCI	PO OBNOVE	V OBNOVE	NARUŠENÝ	DEZÓLÁTNY
		+

OBJEKT DOTVÁRA PRIESTOROVÚ ULIČNÚ SKLADBU
REKONŠTRUKCIA OBJEKTU ZAČ 21.STOROČIA

PARTER	FASÁDA	STRECHA	+/- PODLAŽNOSŤ	VÝSKUM
BEŽNÁ ÚDRŽBA, NENADSTAVOVAŤ

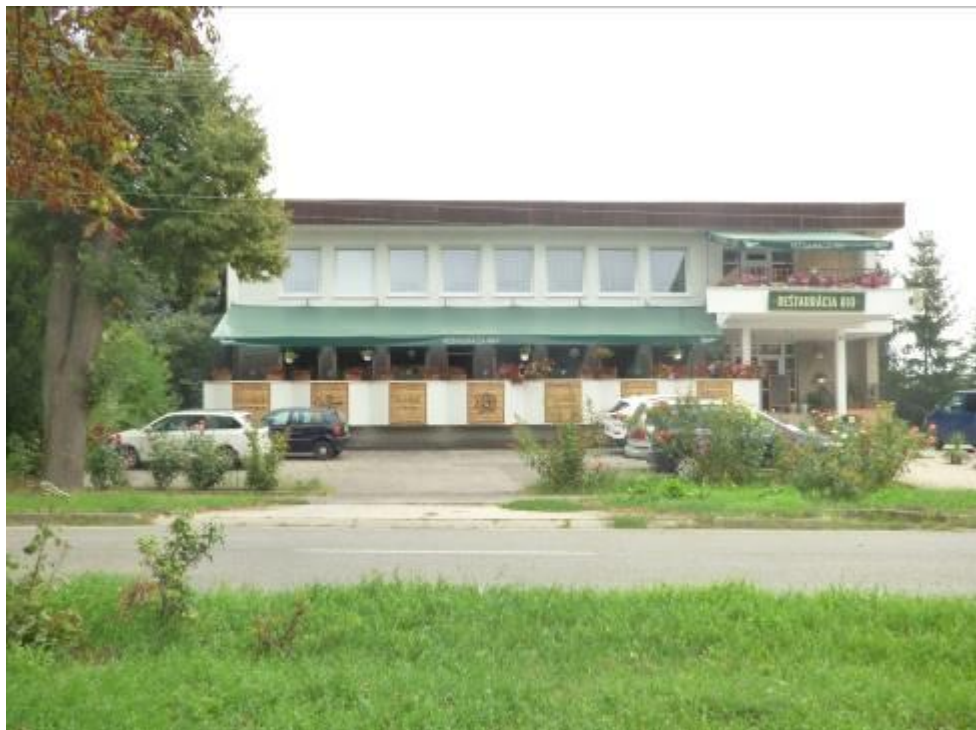
FOTODOKUMENTÁCIA:

NENARUŠENÝ +	NARUŠENÝ	VÝRAZNE NARUŠENÝ	OBNOVA HISTORICKÉHO VÝRAZU MOŽNÁ
-----------------	----------	------------------	----------------------------------

DOBRY	VYHOVUJÚCI +	PO OBNOVE	V OBNOVE	NARUŠENÝ	DEZÓLATNY
-------	-----------------	-----------	----------	----------	-----------

MENENÉ OKNÁ

ODSTRÁNENIE OBJEKTU, NOVOSTAVBU RIEŠIŤ ZA ÚČELOM OBNOVY HISTORICKEJ PARCELÁCIE A HMOTOVO-PRIESTOROVÉ RIEŠENA

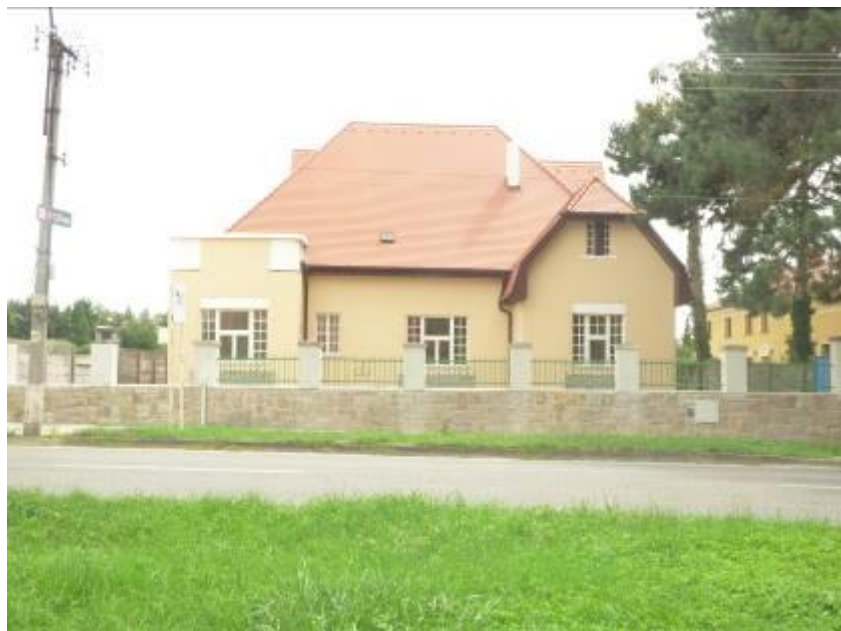
OBJEKT ZACHOVANÝ V AUTENTICKOM VÝRAZE; PRÍZEMNÝ TVARU „L“ S BOČNÝMI RIZALITMI, GEOMETRICKÉ SECESIZUJÚCE TVAROSLOVIE, UMELECKO-REMESELNÉ PRVKY – VYREZÁVANÉ DREVENÉ OKENNÉ VÝPLNE A DETAILS NA FASÁDE, DEKORATÍVNA VÝZDOBA FASÁDY, POVODNÝ KOVOVÝ PLOT; NA FASÁDE A OPLTENÍ MOTÍV ŽIDOVSKÉHO SVIETNIKA

DOBRY	VYHOVUJÚCI	PO OBNOVE	V OBNOVE	NARUŠENÝ	DEZOLÁTNY
		+

POSTAVENÝ PRAVDEPODOBNE V ROKU 1913, PôVODNE DOM RODINY LULEYOVCOV

ODSTRÁNENIE NEVHODNÝCH NOVODOBÝCH ZÁSAHOV + BEŽNÁ ÚDRŽBA S POUŽITÍM TRADIČNÝCH MATERIÁLOV A TECHNOLOGIÍ;
OBJEKT NENADSTAVOVAŤ, ZACHOVAŤ TVAR STRECHY

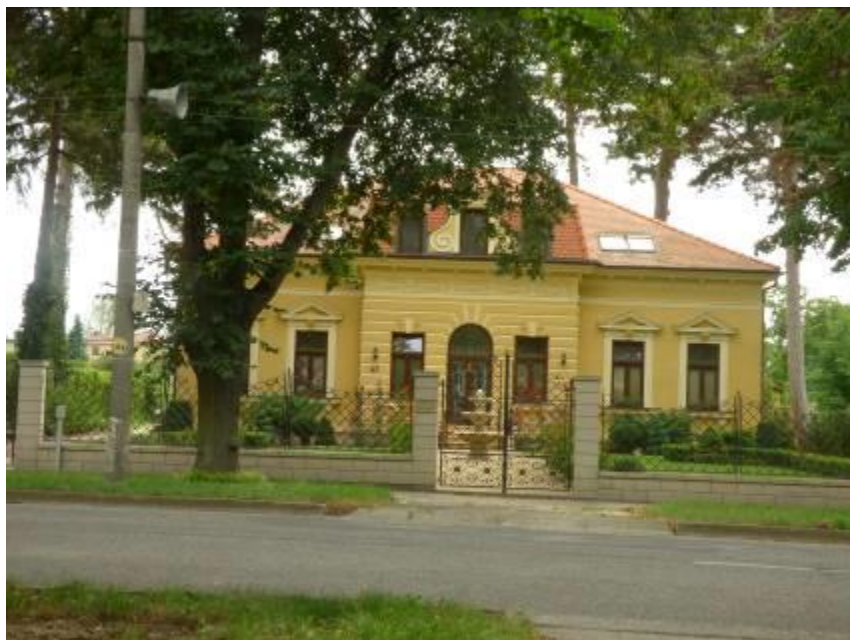
OBJEKT ZACHOVANÝ V AUTENTICKOM VÝRAZE; PRÍZEMNÝ SO STREDNÝM RIZALITOM A VSTUPNOU TERASOU, ARCHITEKTONICKO-VÝTVARNÉ A UMELECKO-REMESELNÉ PRVKY – PÁSOVÁ BOSÁŽ, OKENNÉ ŠAMBRÁNY A RÍMSY, KORUNNÁ RÍMSA, GIRLANDY, VOLÚTOVÝ ŠTÍT, VYREZÁVANÉ DREVENÉ OKENNÉ VÝPLNE

DOBRY	VYHOVUJÚCI	PO OBNOVE	V OBNOVE	NARUŠENÝ	DEZOLÁTNY
		+

PÔVODNE DOM DR. ANTONA PERLA, VIEDEŇSKÉHO STOMATOLÓGA, A JEHO RODINY. POSTAVENÝ OK. R. 1900. V ROKU 1929 DOM KÚPILA RODINA HILLEROVCOV.

ZACHOVAŤ - BEŽNÁ ÚDRŽBA S POUŽITÍM TRADIČNÝCH MATERIÁLOV A TECHNOLOGIÍ;
OBJEKT NENADSTAVOVAŤ, ZACHOVAŤ TVAR STRECHY

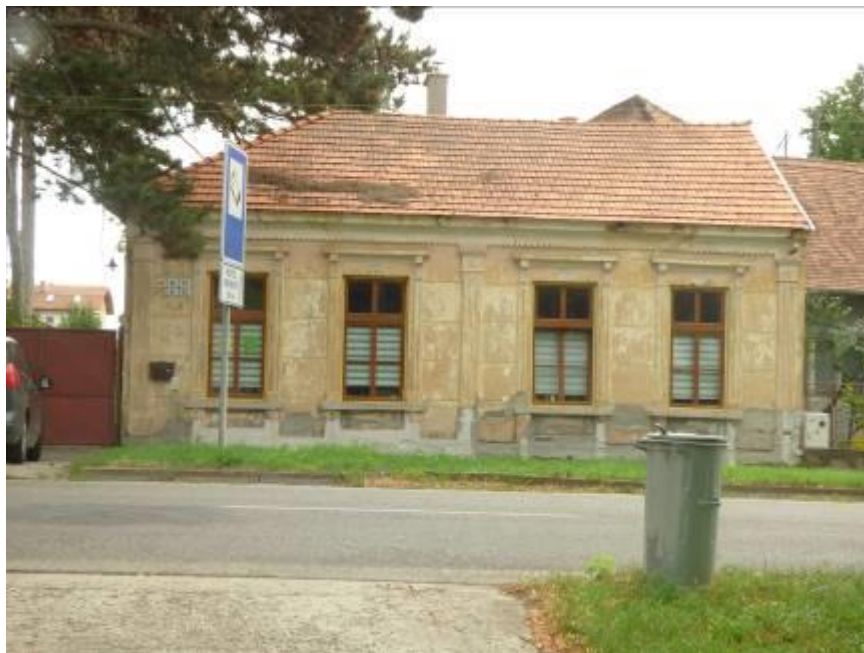
KANELÚROVANÉ PILASTRE, OKENNÉ ŠAMBRÁNY S RÍMSAMI A PARAPETMI, KORUNNÁ RÍMSA, HORIZONTÁLNE ČLENENIE FASÁDY

DOBRY	VYHOVUJÚCI	PO OBNOVE	V OBNOVE	NARUŠENÝ	DEZOLÁTNY
				+

OKNÁ MENENÉ

KOMPLEXNÁ OBNOVA,
NENADSTAVOVAŤ,ZACHOVAŤ TVAR STRECHY

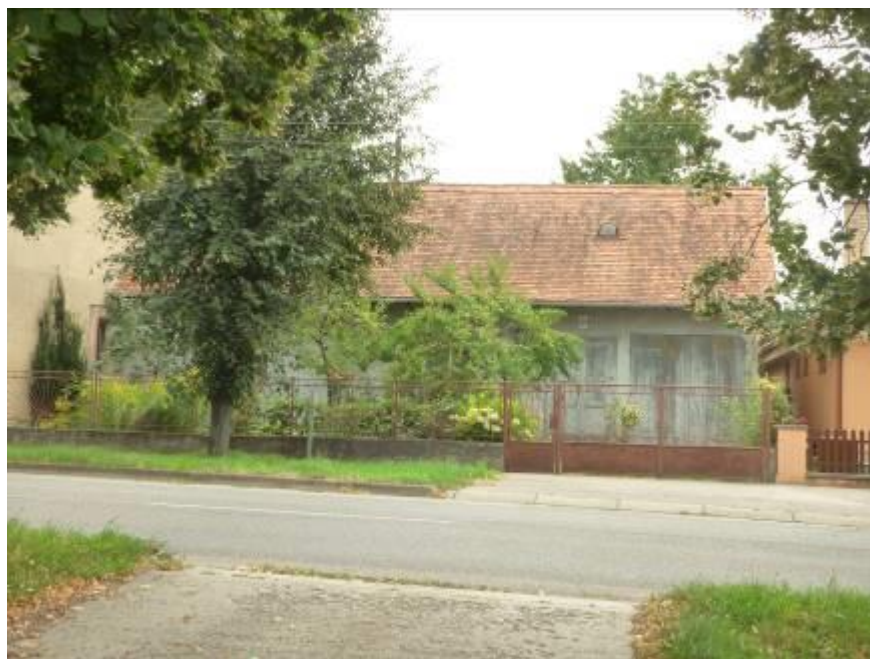
OBJEKT HMOTOVÝM RIEŠENÍM A SITUOVANÍM DOTVÁRA PRIESTOROVÚ ULIČNÚ SKLADBU; PODORYSNÉ A VÝŠKOVÉ RIEŠENIE, OSOVOŠŤ, VÝPLNE

DOBRY	VYHOVUJÚCI	PO OBNOVE	V OBNOVE	NARUŠENÝ	DEZÓLATNY
	+

BEŽNÁ ÚDRŽBA S POUŽITÍM TRADIČNÝCH MATERIÁLOV;
NENADSTAVOVAŤ, ZACHOVAŤ TVAR STRECHY

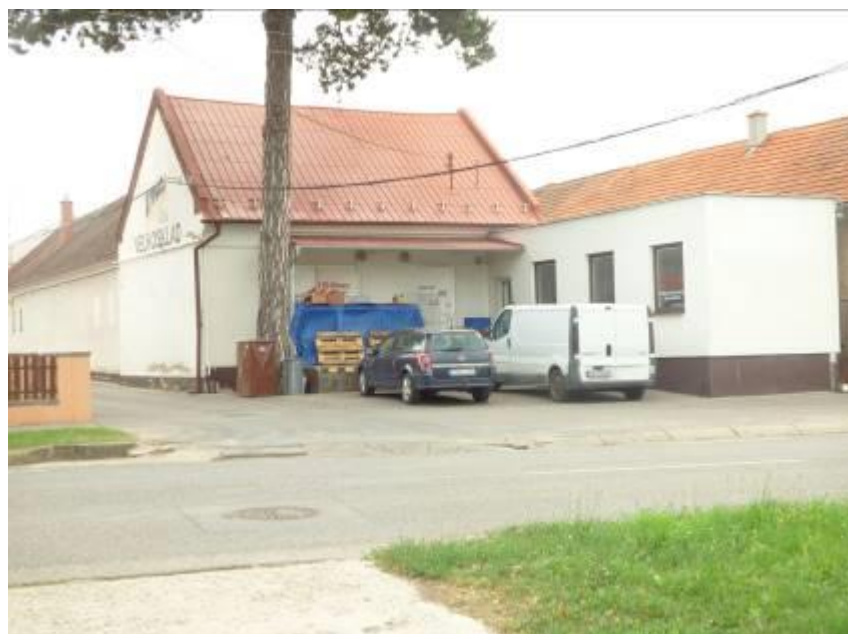
OBJEKT HMOTOVÝM RIEŠENÍM A SITUOVANÍM DOTVÁRA PRIESTOROVÚ ULIČNÚ SKLADBU; PODORYSNÉ AVÝŠKOVÉ RIEŠENIE, OSOVOSŤ, TVAR STRECHY

DOBRY	VYHOVUJÚCI +	PO OBNOVE	V OBNOVE	NARUŠENÝ	DEZOLÁTNY
-------	-----------------	-----------	----------	----------	-----------

DVOJICA ZA SEBOU RADENÝCH OBJEKTOV;
NA KORUNNEJ RÍMSE OSADENÉ KONZOLY ELEKTRICKÝCH ROZVODOV

ZACHOVAŤ VŠETKY PAMIATKOVÉ HODNOTY; BEŽNÁ ÚDRŽBA S POUŽITÍM TRADIČNÝCH MATERIÁLOV A TECHNOLOGIÍ

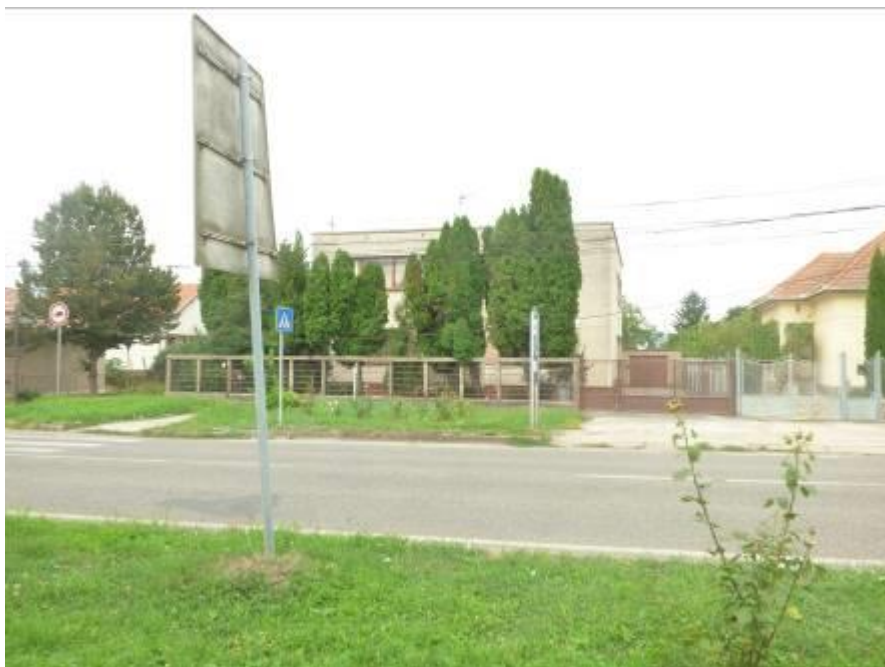
PRAVDEPODOBNE POSTAVENÉ PODĽA PROJEKTU ADOLFA DREXLERA V 30. ROKOCH
OKENNÉ VÝPLNE MENENÉ

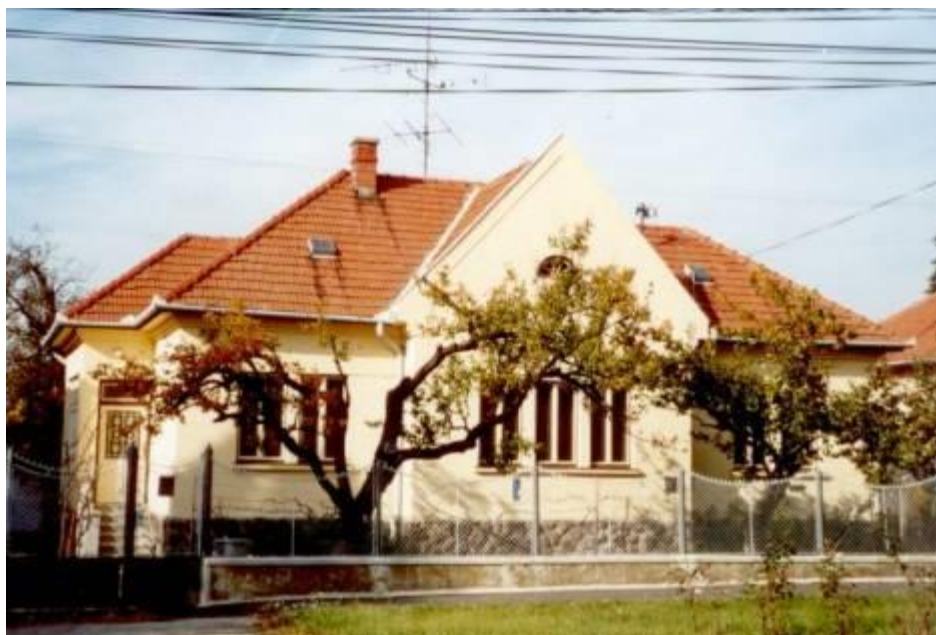
NA KORUNNEJ RÍMSE OSADENÉ KONZOLY ELEKTRICKÝCH ROZVODOV

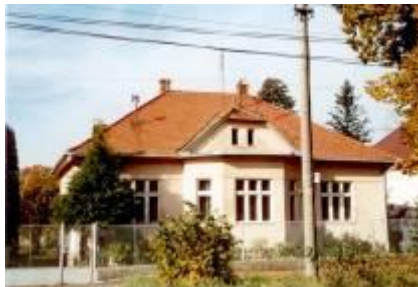
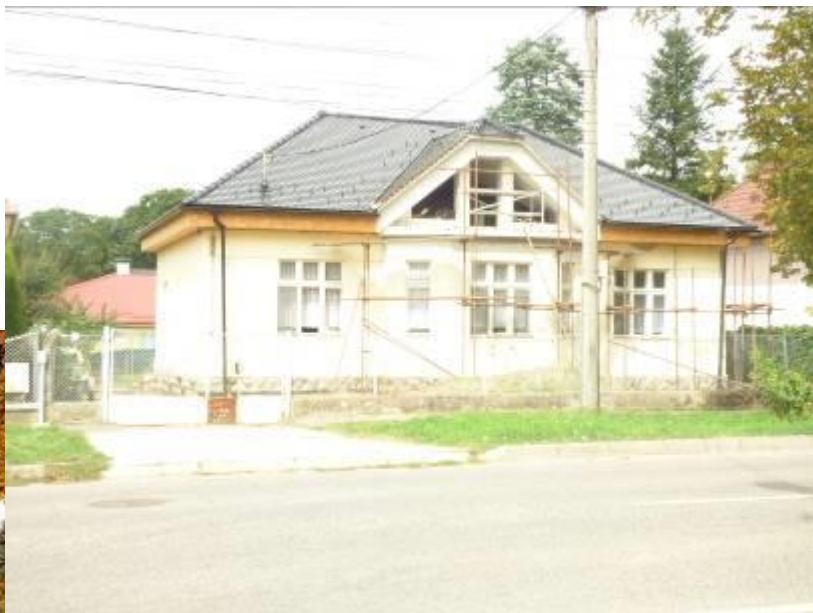
REKONŠTRUKCIOU V ROKOCH 2011/9 BOLI ODSTRÁNENÉ KOMÍNY,

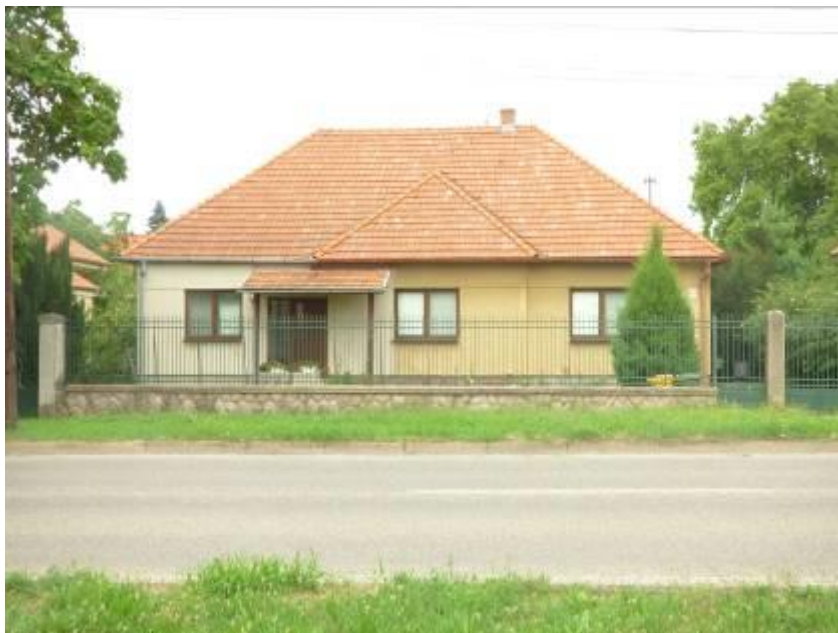
NOVÉ OKENNÉ A DVERNÉ VÝPLENE NIE SÚ TOTOŽNÉ ČLELENÍM S PŔVODNÝMI

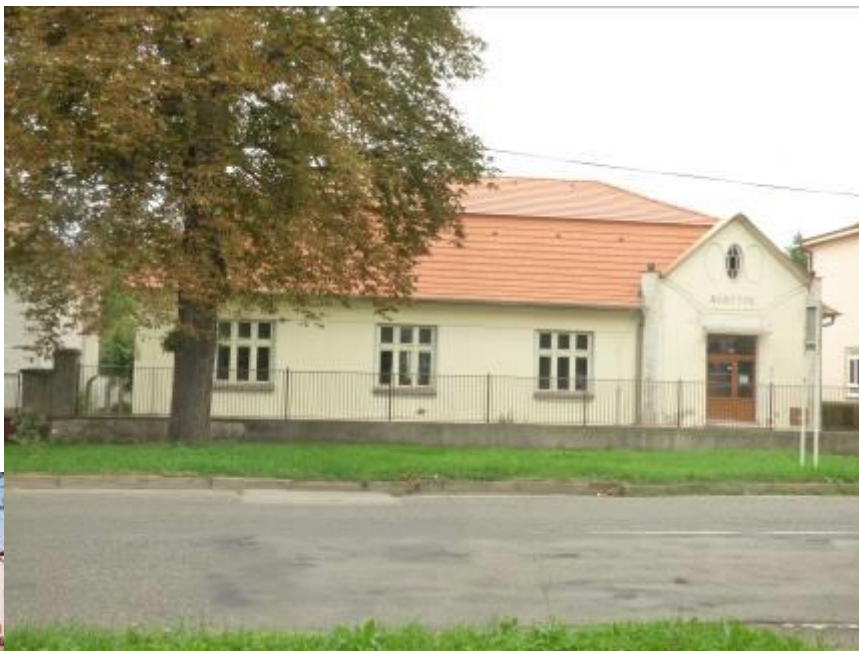
PŮVODNE DOM EUGENA NUZNÉHO A JEHO MAŽELKY MÁRIE.
REKONŠTRUKCIOU V 20-TYCH ROKOCH 20.STOROČIA BOLI ODSTRÁNENÉ KOMÍNY A STERŠNÉ VIKIERE STREŠNÉ VIKIERE

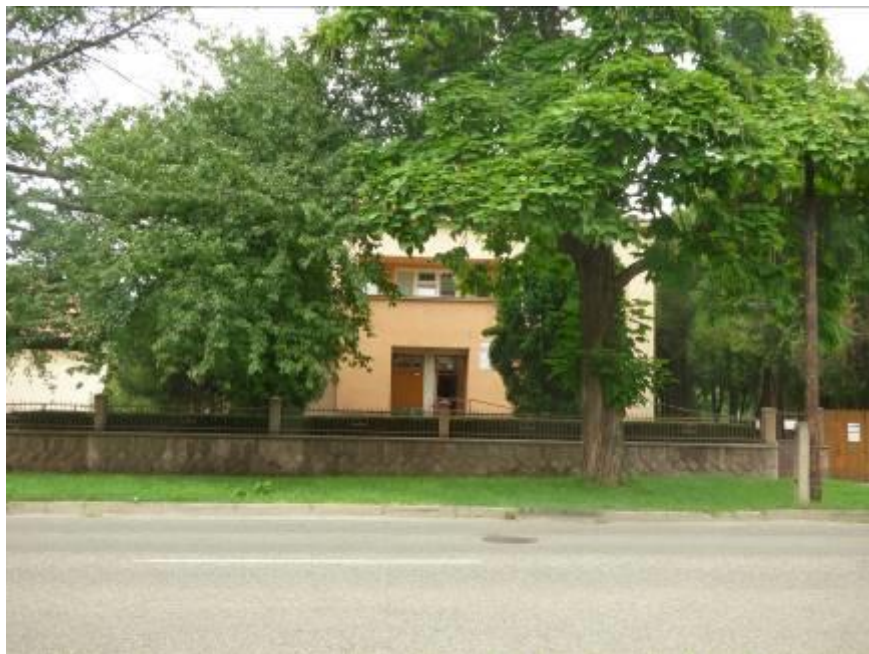
REKONŠTRUKCIOU V 20-TYCH ROKOCH 20.STOROČIA BOLI VYMENÉ OKNÁ A VYMENENÉ FAREBNÉ RIEŠENIE FASÁDY

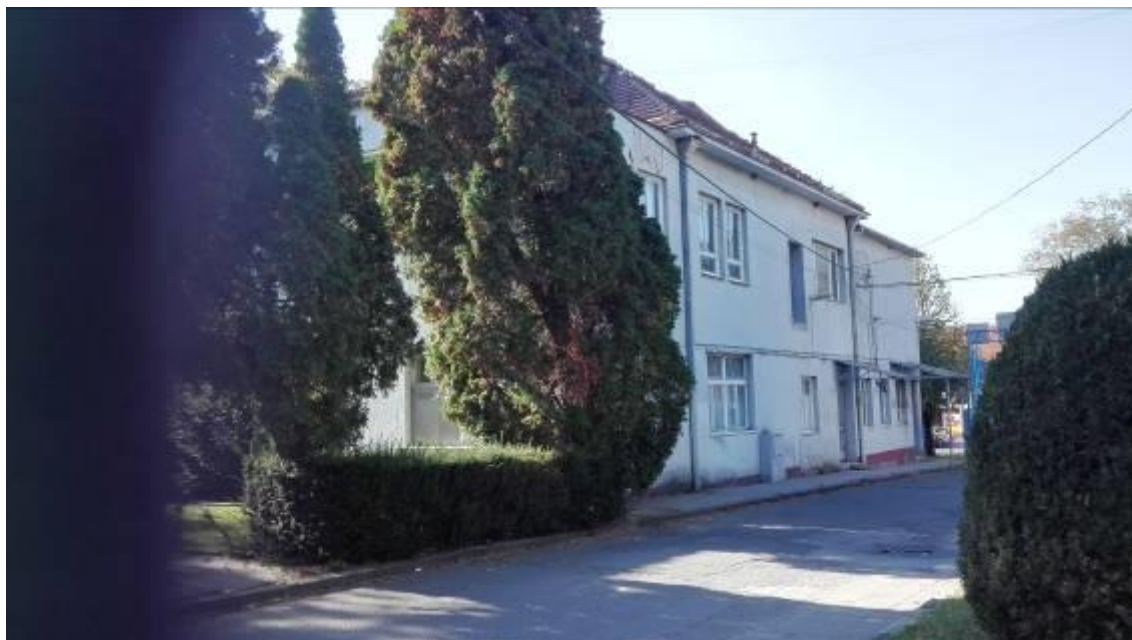
OBJEKT DOTVÁRA HMOTOVO-PRIESTOROVÚ SKLADBU PROSTREDIA, ARCHITEKTONICKÉ RIEŠENIA BUDOVY, OKENNÉ VÝPLNE Pôvodné, POVRCHODÉ ÚPRAVY

BEŽNÁ ÚDRŽBA, ZACHOVANIE PAMIATKOVÝCH HODNÔT

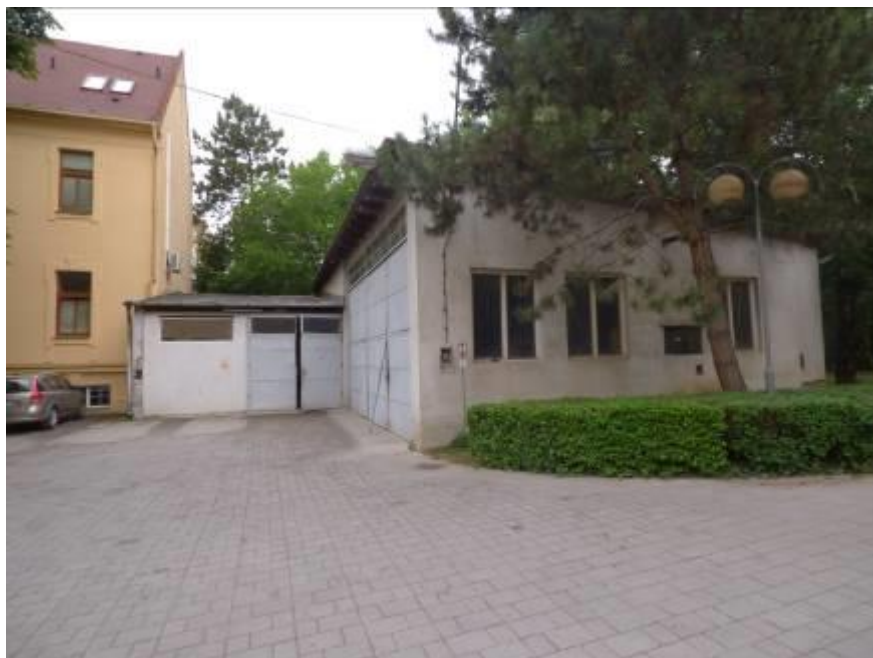
OBJEKT VHODNÝ NÁ ASANÁCIU

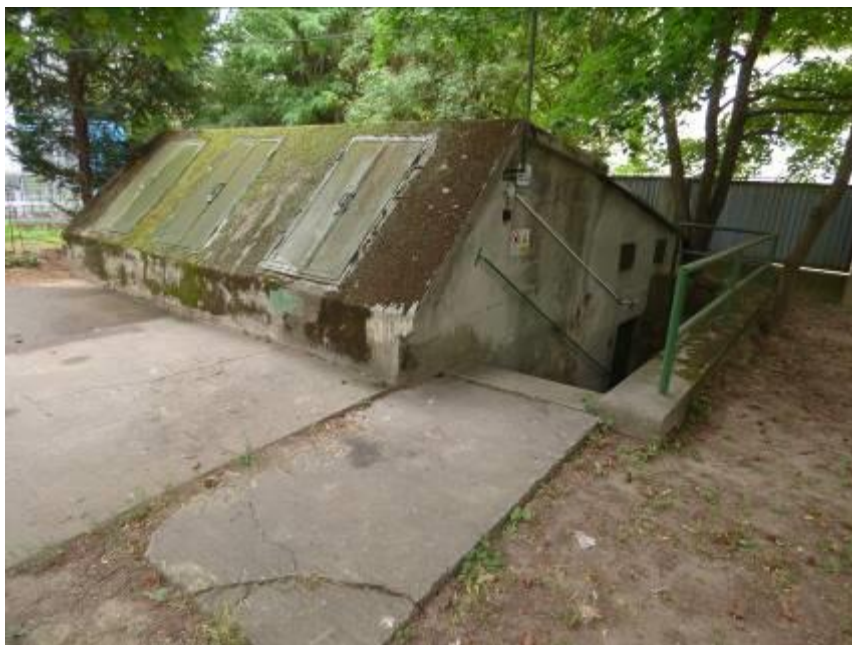
OBJEKT VHODNÝ NA ASANÁCIU

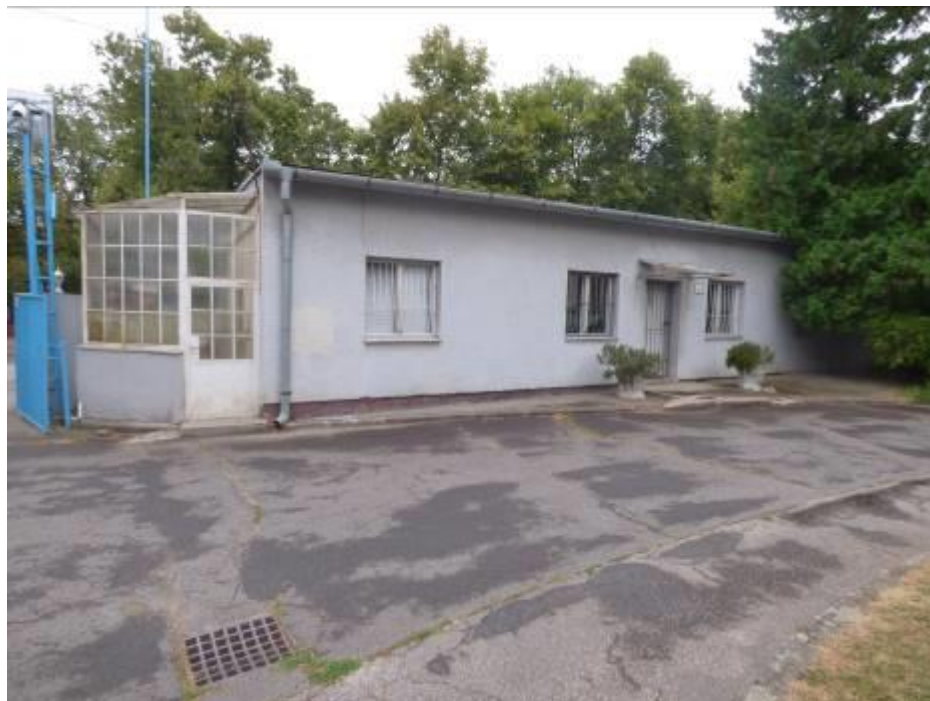
OBJEKT DOTVÁRA PRIESTOROVÚ SKLADBU AREÁLU NEMOCNICE

V RÁMCI PRÍPADNEJ OBNOVY OBJEKT ARCHITEKTONICKY PRISPOSOBIŤ CHARAKTERU HISTORICKÉHO PROSTREDIA

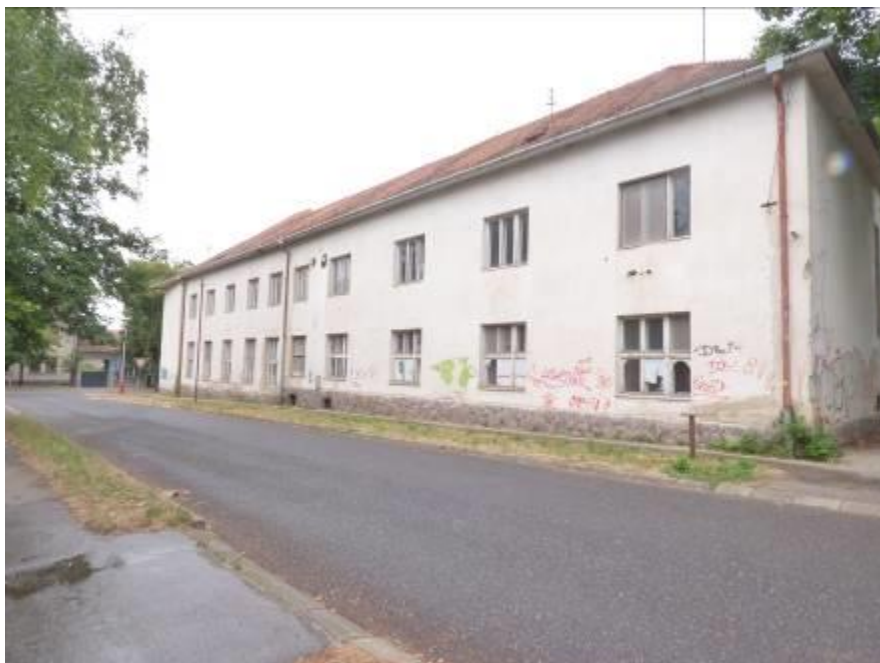
PŮVODNE MEŠTIANSKA ŠKOLA DIEVČENSKÁ, POSTAVENÁ V ROKOCH 1911 – 1912 PODĽA PROJEKTU ARCHITEKTOV JENŮ LECHNER – LÁSZLÓ WARGA. STAVBU REALIZOVALA STAVEBNÁ FIRMA ALBERT PETŐ. V ROKU 1945 ZBOMBARDOVANÁ AKO SÍDLA NEMECKEJ ARMÁDY, V ROKOCH 1947 – 1948 RADIKÁLNE NEOHLADUPLNE PRESTAVANÁ NA MESTSKÝ NÁRODNÝ VÝBOR.

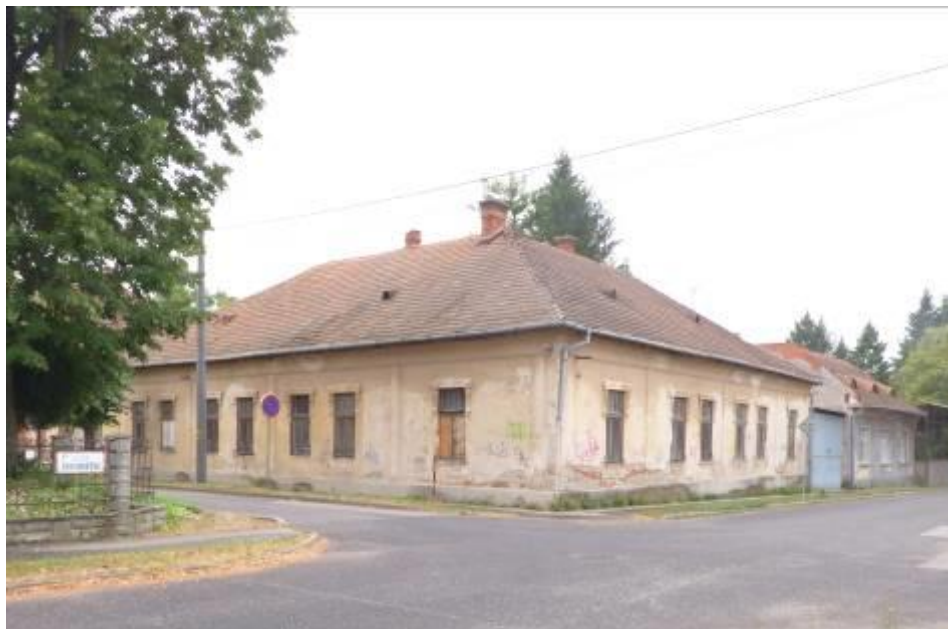
OBJEKT HMOTOVÝM RIEŠENÍM A SITUOVANÍM DOTVÁRA PRIESTOROVÚ SKLADBU ULICE – GEOMETRICKÁ VÝZDOBA OKENNÝCH RÁMOV, ČLENENIE OKIEN, ŠAMBRÁNY, LIZÉNY, KORUNNÁ RÍMSA, STREŠNÉ VIKIERE

NENARUŠENÝ	NARUŠENÝ	VÝRAZNE NARUŠENÝ	OBNOVA HISTORICKÉHO VÝRAZU MOŽNÁ
+

DOBRY	VYHOVUJÚCI	PO OBNOVE	V OBNOVE	NARUŠENÝ	DEZOLÁTNY
				+

KOMPLEXNÁ OBNOVA, ZMENA FUNKCIE, ODSTRÁNENIE NEVHODNÝCH OKENNÝCH MREŽÍ

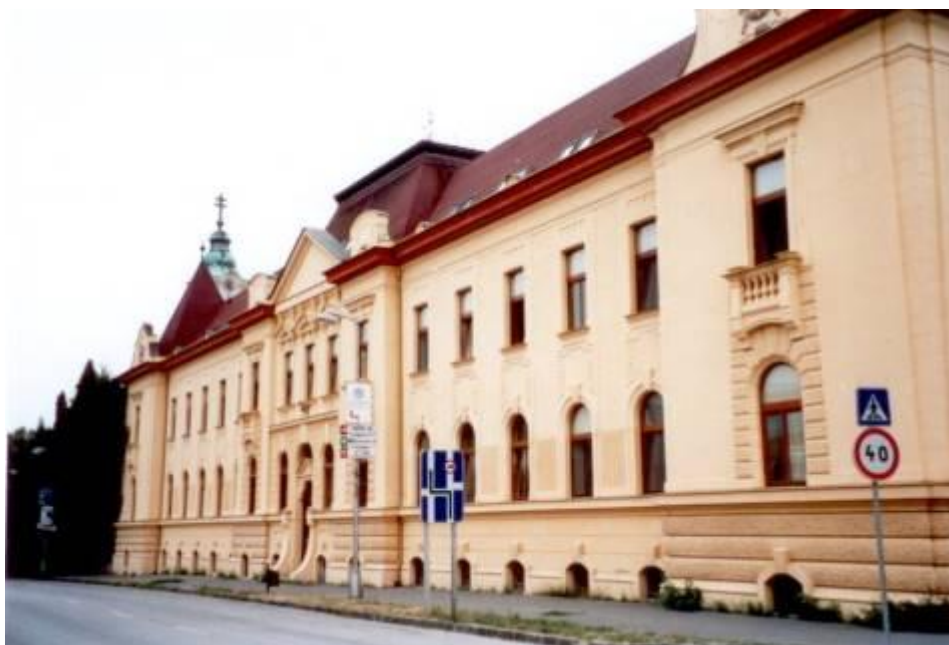
POVODNÉ PODORYSNÉ A HMOTOVÉ RIEŠENIE, VÝZDOBA FASÁDY, OSOVOSŤ, RIZALITY, BOSÁŽ, RIZALITY, BALUSTRÁDOVÉ ZABRADLIE, OKENNE ŠAMBRÁNY, STREŠNA KOMPOZÍCIA

NENARUŠENÝ	NARUŠENÝ	VÝRAZNE NARUŠENÝ	OBNOVA HISTORICKÉHO VÝRAZU MOŽNÁ
+			+

DOBRY	VYHOVUJUCI	PO OBNOVE	V OBNOVE	NARUŠENÝ	DEZÓLÁTNY
		+

BEŽNÁ ÚDRŽBA, VÝMENA STREŠNEJ KRYTINY ZA ŠKRIDLU,

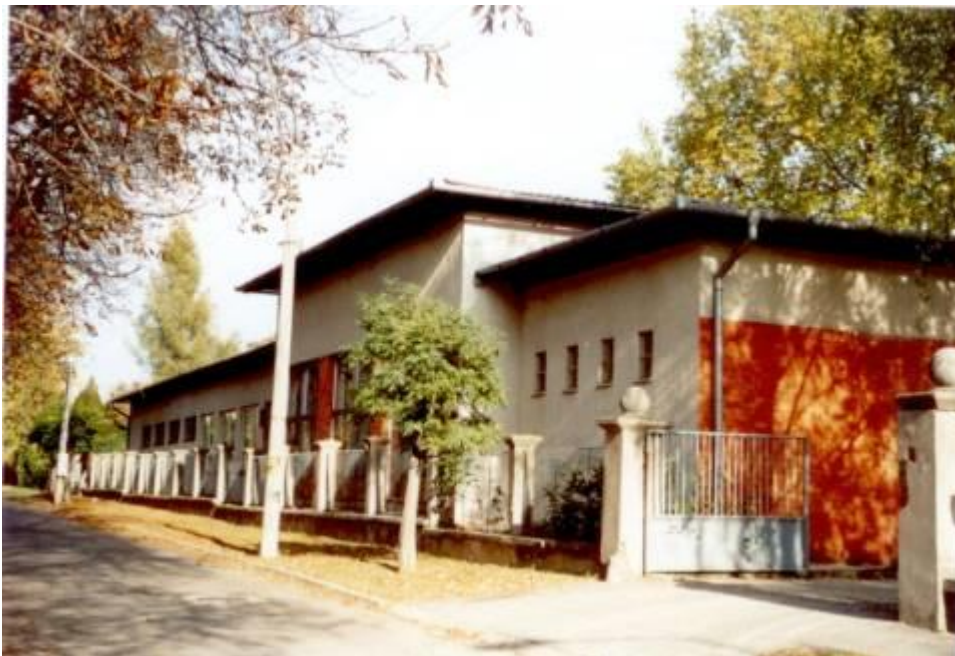
NENARUŠENÝ +	NARUŠENÝ	VÝRAZNE NARUŠENÝ	OBNOVA HISTORICKÉHO VÝRAZU MOŽNÁ
-----------------	----------	------------------	----------------------------------

DOBRY +	VYHOVUJÚCI	PO OBNOVE	V OBNOVE	NARUŠENÝ	DEZÓLÁTNY
------------	------------	-----------	----------	----------	-----------

KOMPLEXNÁ OBNOVA, OBJEKT UKONČIŤ SEDLOVOU STRECHOU
