## STRECHY

### Historické vikiere a vetracie otvory

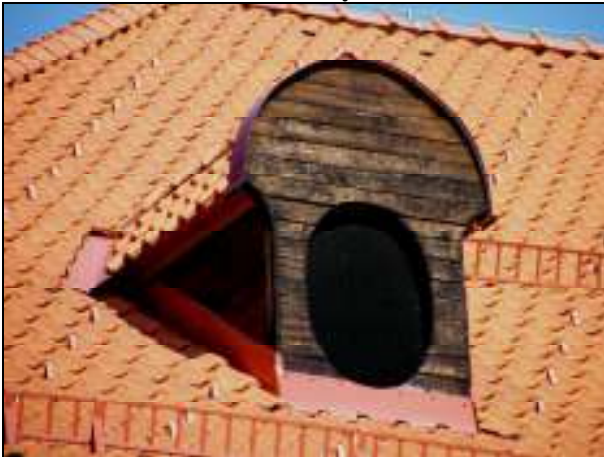
63. Námestie SNP 20, meštiansky dom. Vikier kazulového tvaru, koniec 19. storočia.

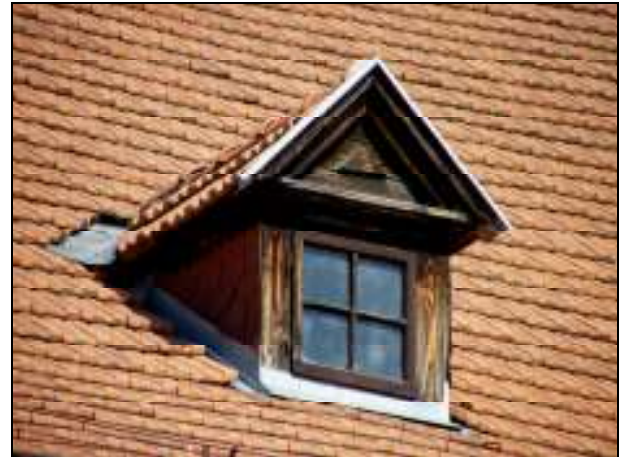
65. Námestie SNP 21, meštiansky dom. Vikier so sedlovou strieškou, koniec 19. storočia.

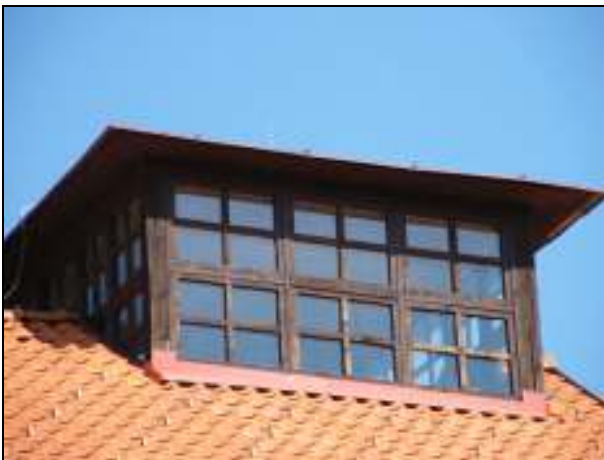
64. Námestie SNP 20, meštiansky dom. Svetlík nad hrebňom strechy, koniec 19. storočia.

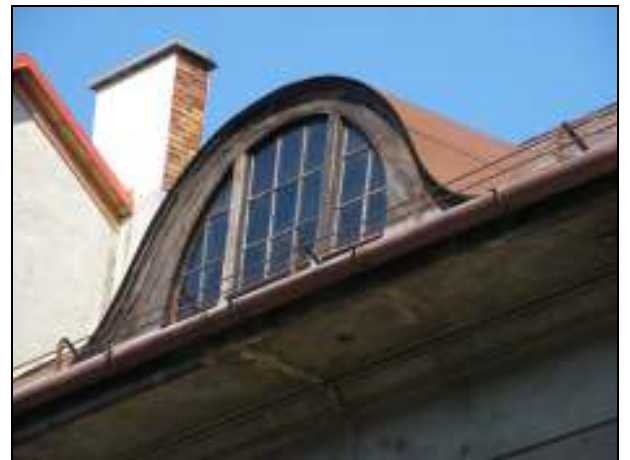
66. Kuzmányho 4, bytový dom. Vikier v tvare volského oka v hlavnej osi, rok 1930.

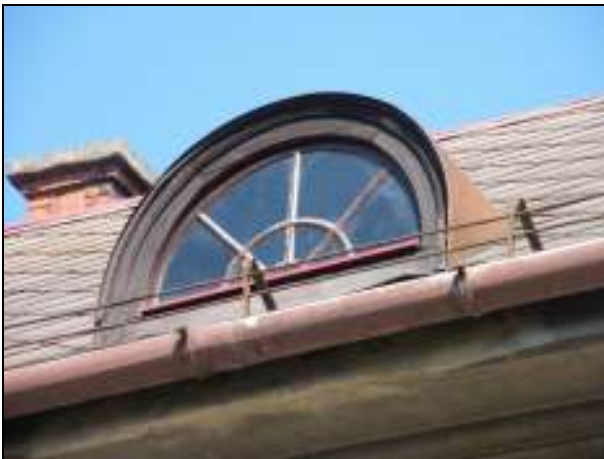
67. Kuzmányho 4, bytový dom. Bočný vikier v tvare polkužeľa oka v hlavnej osi, rok 1930.

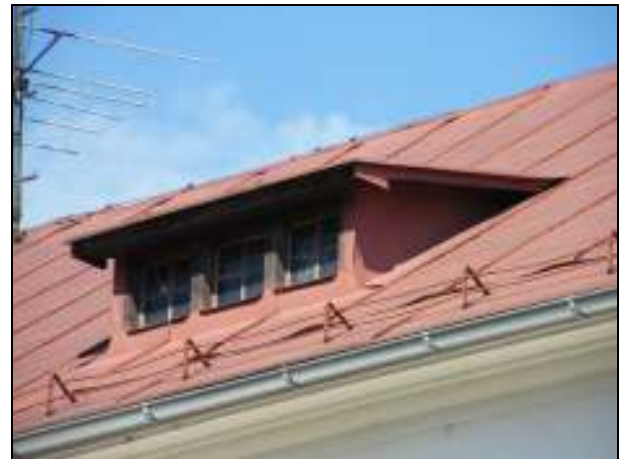
68. Štefánikovo nábrežie 1, bytový dom. Združený vikier pultového typu, 30. roky 20. storočia.

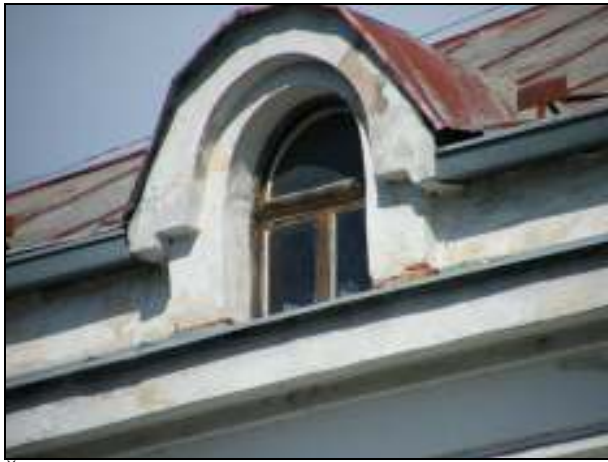
69. Štefánikovo nábrežie 2, mestská vila. Vikier v ihlanovej streche, 30. roky 20. storočia.

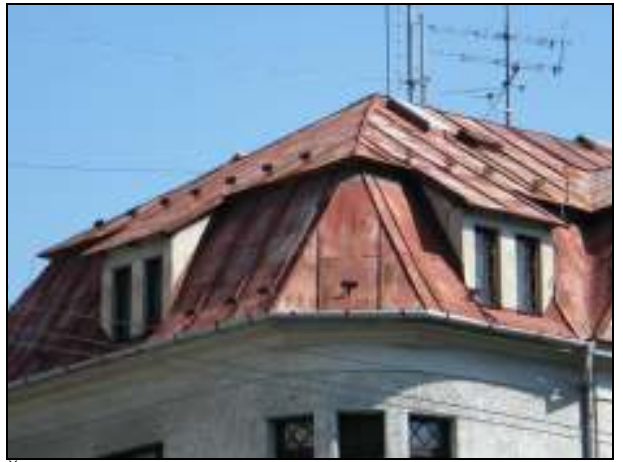
70. Štefánikovo nábrežie 4, mestská vila. Vikiere v manzardovej streche, 30. roky 20. storočia.

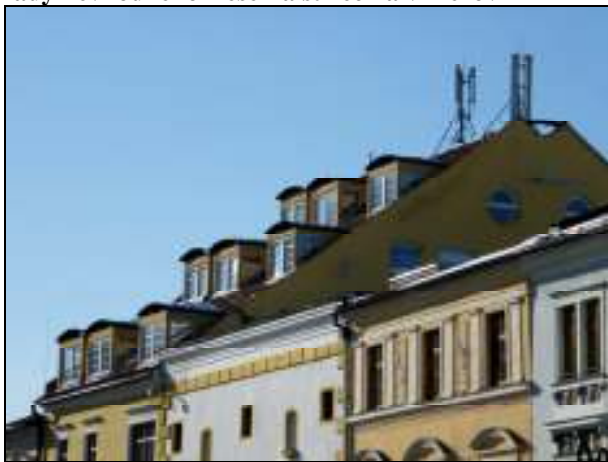
71. Dolná 10, meštiansky dom. Neprimeraný počet v dvoch radoch nad sebou, veľkosť a šírka otvorov, presvetlenie z bočnej strany.

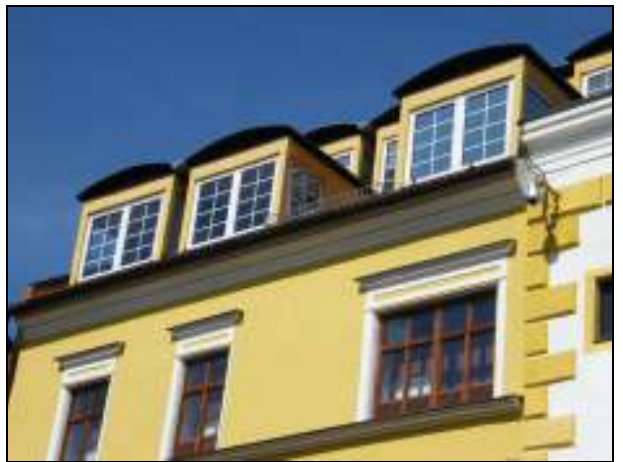
72. Dolná 10, meštiansky dom. Detail vikiera.

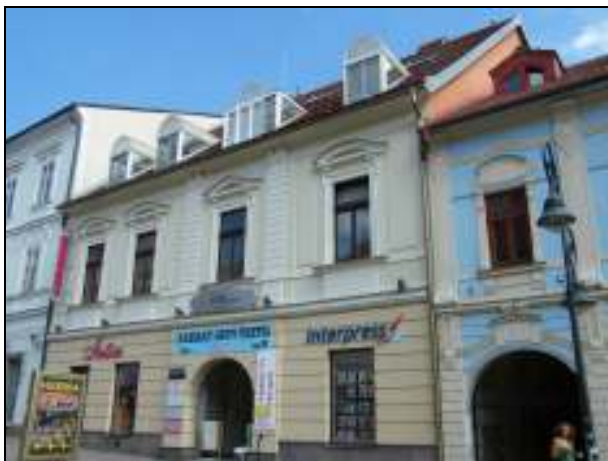
73. Dolná 19, meštiansky dom. Nevhodná veľkosť, materiálové riešenie (plast), zvarové riešenie stredného vikiera, zastrešenie. Nevhodný farebný náter štítovej steny.

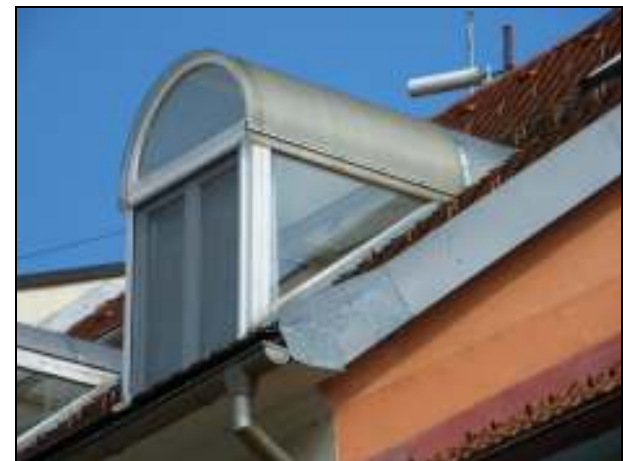
74. Dolná 19, meštiansky dom. Detail vikiera.

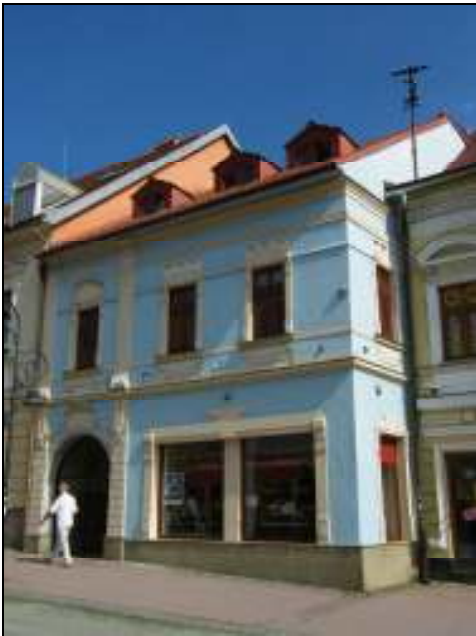
75.

Dolná 21, meštiansky dom. Nevhodná veľkosť a tvar vikierov, široké predimenzované obloženie čelnej steny, nevhodný tvar okna s masívnym stredným priečnikom.

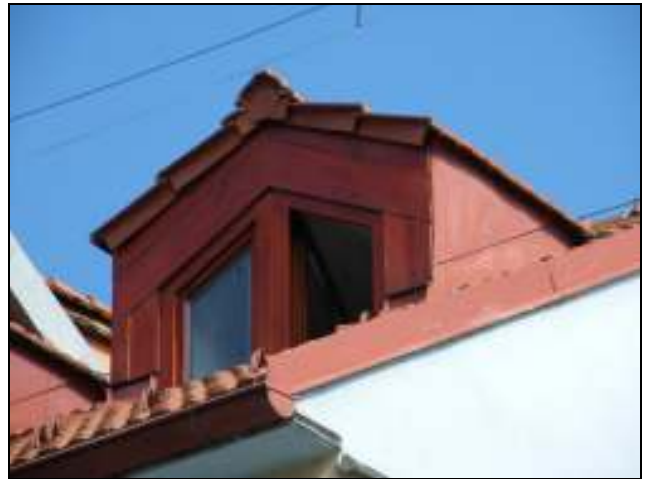
76.

Dolná 21, meštiansky dom. Detail vikiera.

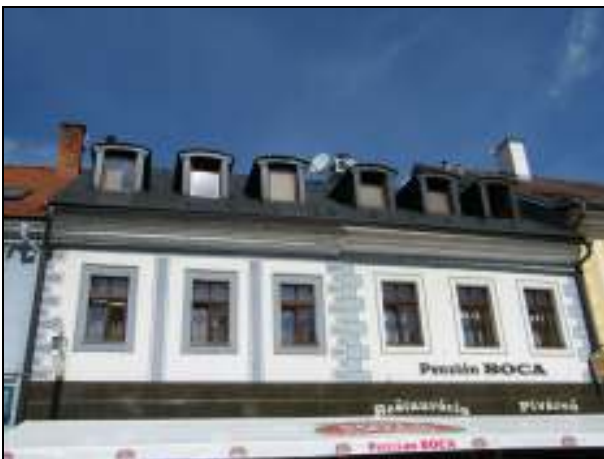
77.

Dolná 56, 54- meštianske domy. Nevhodné zjednotenie strechy dvoch domov do jednej roviny s rovnakou výškou hrebeňa strechy, rovnaké riešenie vikierov neprimeranej veľkosti, nevhodné materiálové riešenie-oplechovanie.

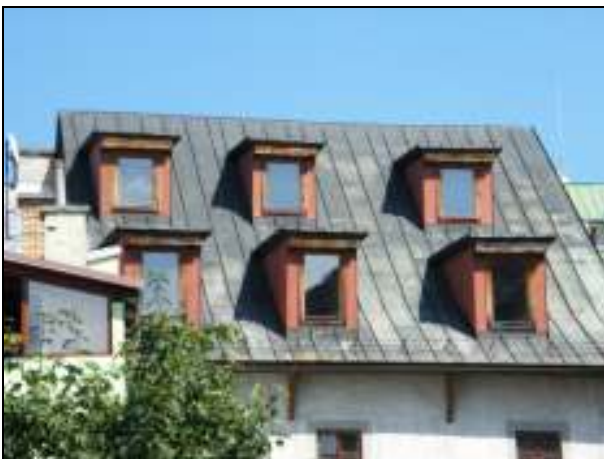
78.

Horná Strieborná 8, meštiansky dom. Vikiere v neprimeranom množstve v dvoch radoch nad sebou, neprimeranej veľkosti, nevhodné rovné zastrešenie, farebné riešenie tehlovočerveným náterom, ktoré opticky zdôrazňuje hmotu vikierov.

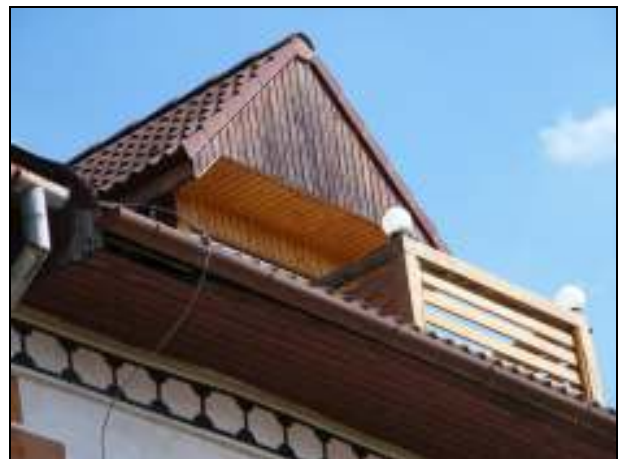
79.

Horná Strieborná 14, meštiansky dom. Vikier neprimeranej veľkosti, vytvorenie balkóna nad strešnou rovinou, obitje tatranským profilom.

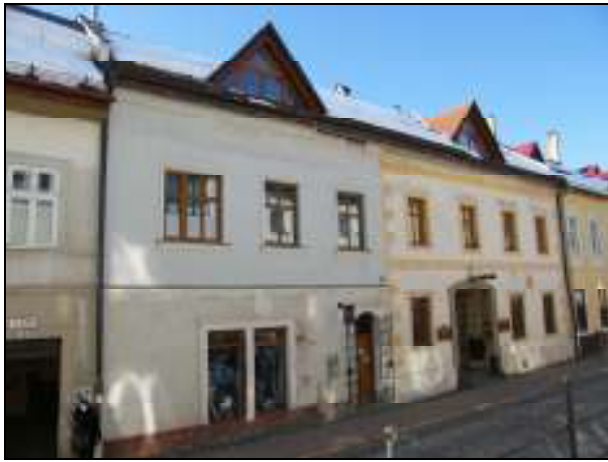
80. Horná Strieborná 15, 17, meštianske domy. Neúmerná nadstavba koruny muriva domu č. 15 (vľavo), odstránenie profilovanej korunnej rímsy, zjednotenie strešných rovín a hrebeňa strechy dvoch susediacich objektov, presvetlenie zjednocujúco pôsobiacimi rovnakými štítmí, neprimeranej veľkosti a tvaru.

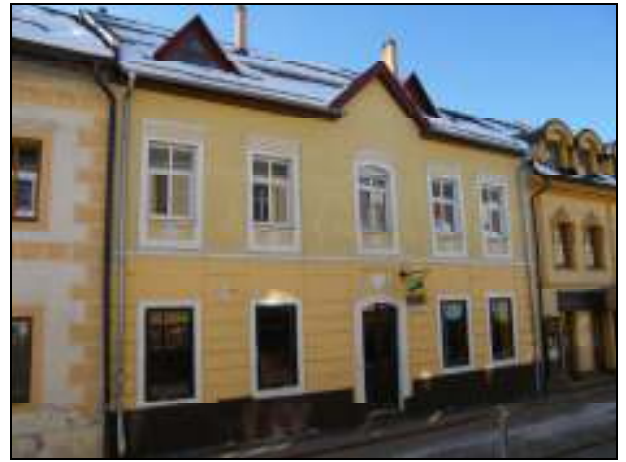
81. Horná Strieborná 19, meštiansky dom. Odstránenie korunnej rímsy z fasády, nerealizovaná rekonštrukcia odstráneného tympanonu podľa pôvodného tvaru po obvode s profiláciou, nahradenie omietkových reliéfnych častí dreveným podbitím s tatranským profilom, tvar vikierov po stranách strechy.

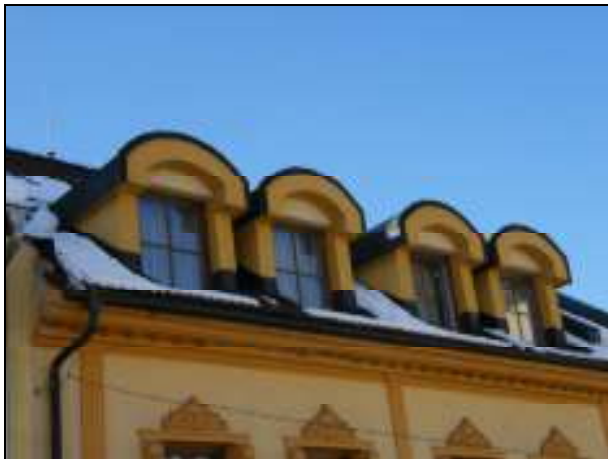
82. Horná Strieborná 23, penzión. Vikiere v neprimeranom množstve, veľkosti, masívne konštrukčné riešenie, farebnosť okrovým náterom, ktoré opticky zdôrazňuje hmotu.

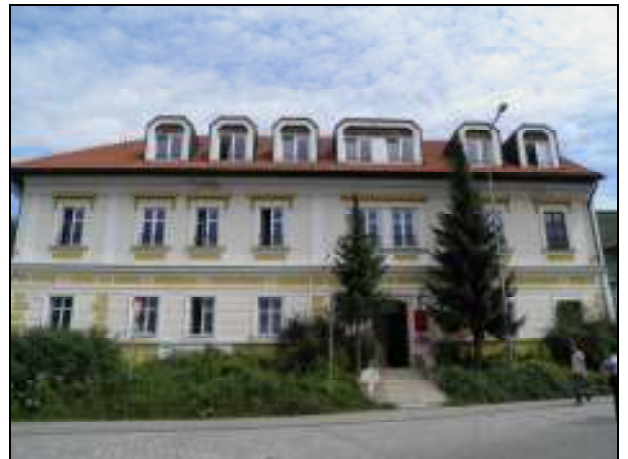
83. Lazovná 38, meštiansky dom. Počet vikierov a predimenzovaná veľkosť.

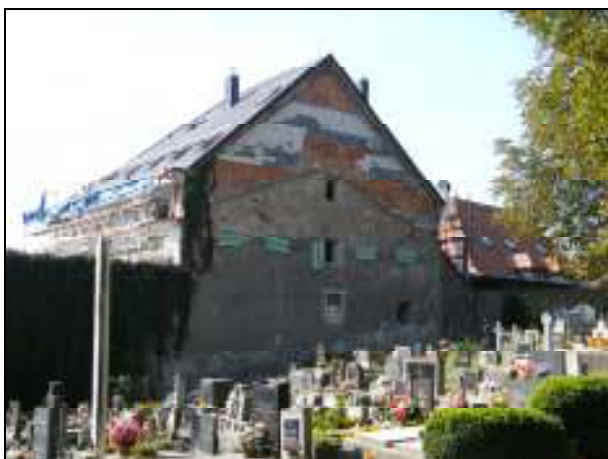
84. Bakossova 2, meštiansky dom. Nadstavba atiky s predimenzovanou hmotou strechy s trojpodlažným podkrovím.

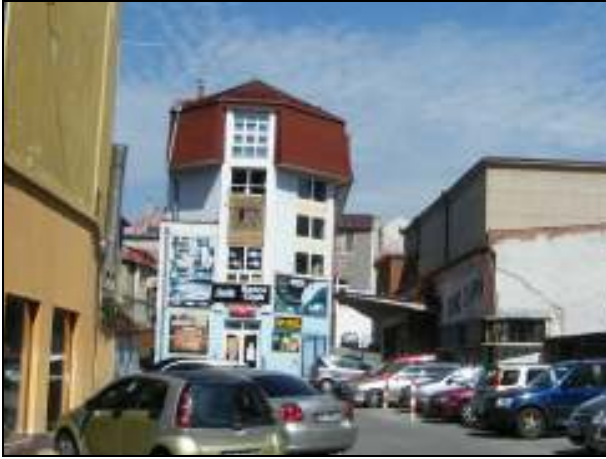
86. Námestie SNP 6, dvorové krídlo meštianskeho domu. Nadstavba dvorového krídla, nevhodná „mansardová“ strecha.

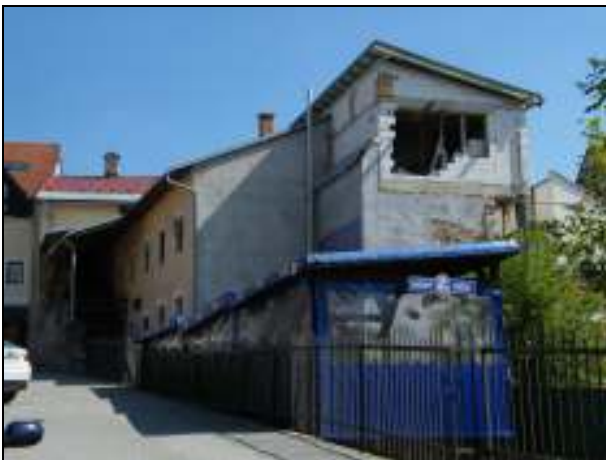
87. Dolná 22, meštiansky dom, NKP. Nadstavba dvorového krídla.

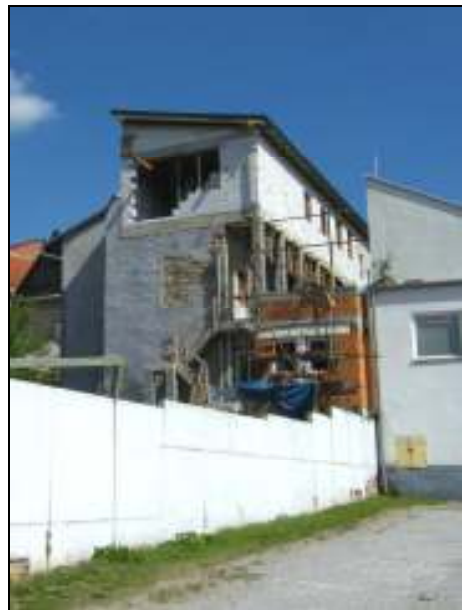
88. Dolná 22, meštiansky dom, pohľad z bočnej strany. Nadstavba dvorového krídla, predsadenie horného podlažia, celoplošná zástavba parcely.

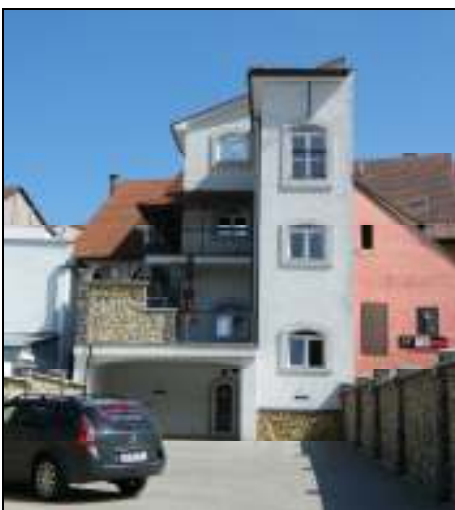
89. Dolná 26, meštiansky dom, NKP. Nadstavba sedlovej strechy na západnej strane, nadstavba úzkeho dvorového krídla, celoplošná dostavba parcely, prístavba terasy k dvorovému krídlu.

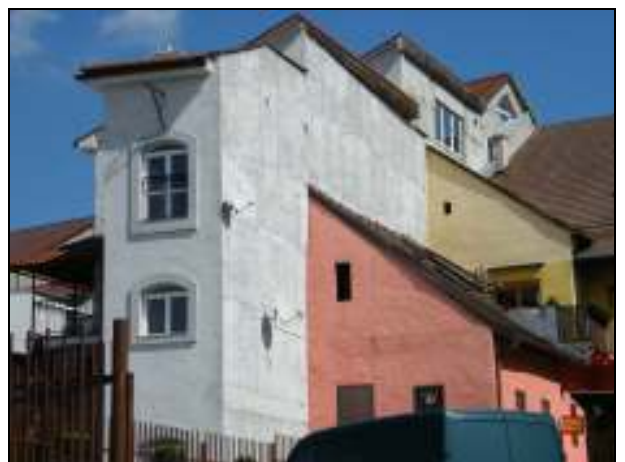
90. Dolná 26, meštiansky dom. pohľad z bočnej strany s nadstavbou nad strešnou rovinou uličného krídla.

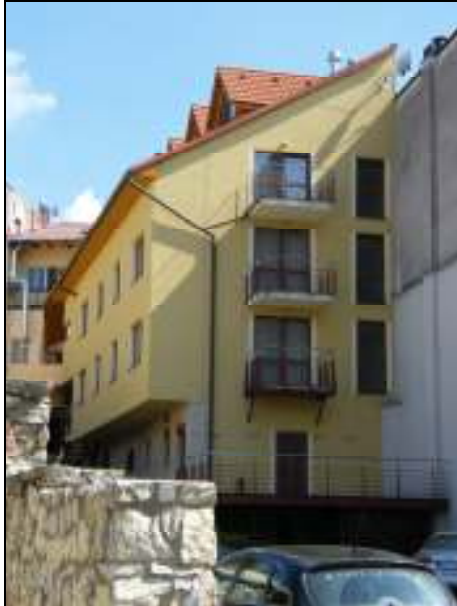
91.

Námestie SNP 12, meštiansky dom. Dostavba dvorového krídla. Nadstavba dvorového krídla v neprimeranej hmote, nevhodné predsunutie hmoty 2. nadzemného podlažia, balkóny v 3 úrovniach na zadnej fasáde, neprimerane veľké vstupy na balkóny.

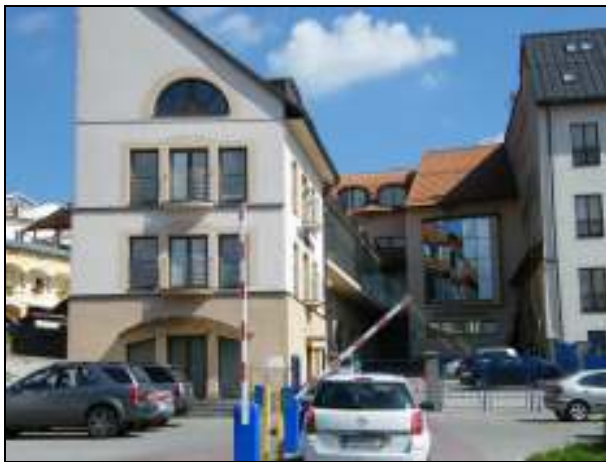
92.

Dolná 2, meštiansky dom. Dostavba dvorového krídla. Nadstavba o 2. nadzemné podlažia a podkrovia so strmou pultovou strechou, dostavba priečného dvorového krídla po asanácii stredovekej zástavby, veľkoplošné presklenie fasády.

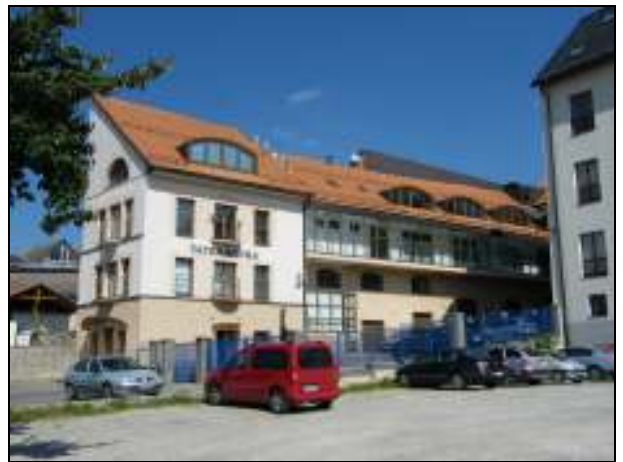
93.

Dolná 2, meštiansky dom. Dostavba dvorového krídla. Nadstavba o 2. nadzemné podlažia a podkrovia so strmou pultovou strechou, dostavba priečného dvorového krídla po asanácii stredovekej zástavby, veľkoplošné presklenie fasády.

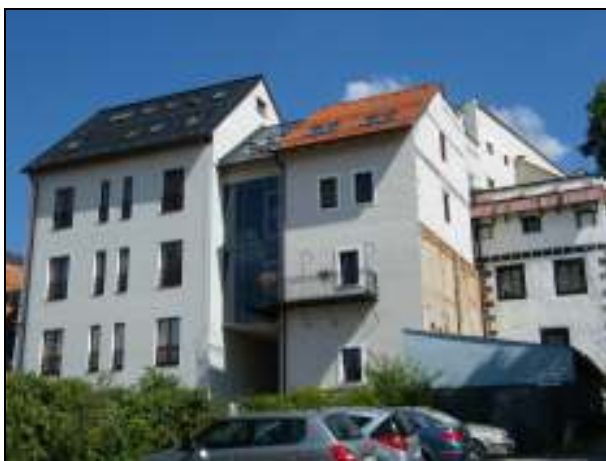
94.

Dolná 6, meštiansky dom. Dostavba dvorového krídla. Nadstavba o 2. nadzemné podlažia výrazne prevyšujúca jednu z najvýznamnejších kultúrnych pamiatok v susedstve, perforácia štítov oknami.

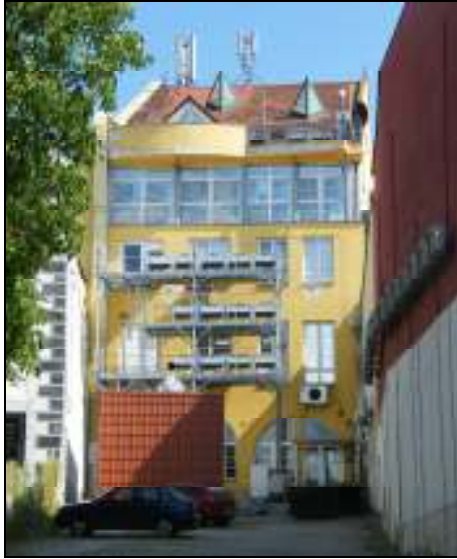
95.

Dolná 10, meštiansky dom. Nadstavba koruny muriva uličného krídla o ďalšie nadzemné podlažie, čím vznikla predimenzovaná hmota strechy, značné prevýšenie hrebeňa strechy, polkruhové ukončenie otvorov na 1.NP, veľkosť okenných otvorov, celoplošné presklenie nadstavaného podlažia, balkóny a terasy na streche, tvar vikierov.

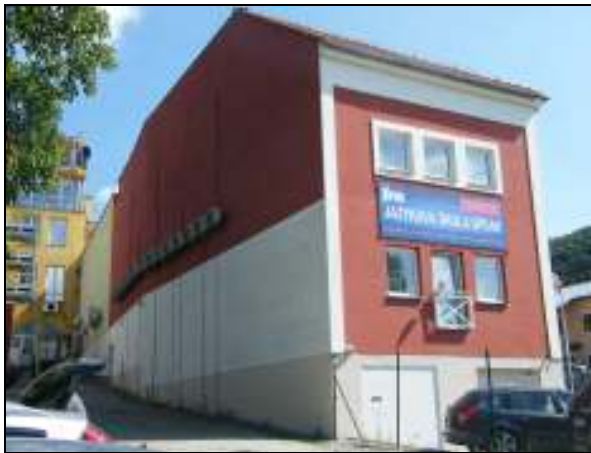
96.

Dolná 12, meštiansky dom. Dostavba dvorového krídla. Neprimeraný plošný rozsah zástavby, za uličným krídlom v šírke celej parcely, neprimerané hmotové, výškové riešenie, nerešpektuje klesanie terénu

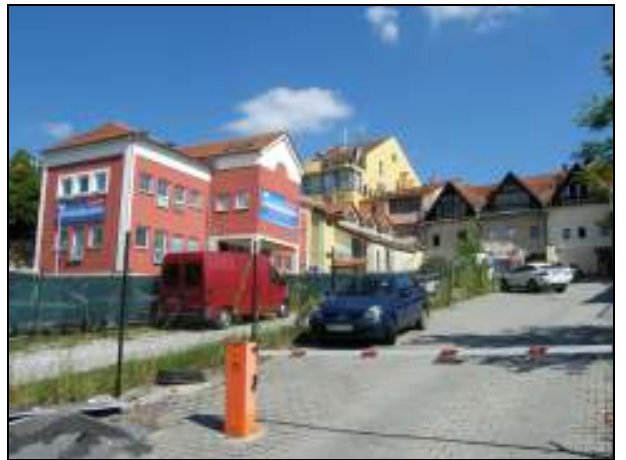
97.

Dolná 12, meštiansky dom. Dostavba dvorového krídla. Neprimeraný plošný rozsah zástavby, za uličným krídlom v šírke celej parcely, neprimerané hmotové a výškové riešenie, nerešpektuje klesanie terénu

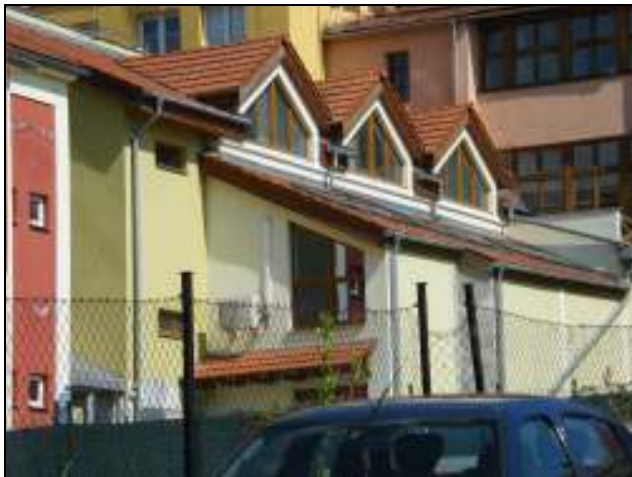
98.

Dolná 12, meštiansky dom. Nevhodná celoplošná zástavba parcely.

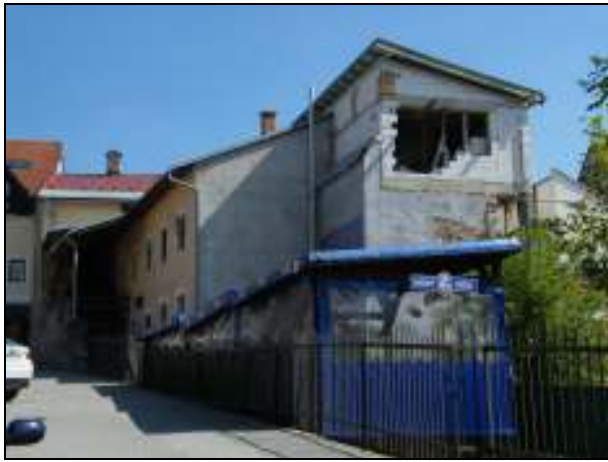
99. Dolná 22, meštiansky dom. Nevhodná nadstavba dvorového krídla, predsunutie horného podlažia pred líce fasády, kvôli kompenzácii hmoty zastrešenie len plytkou pultovou strechou.

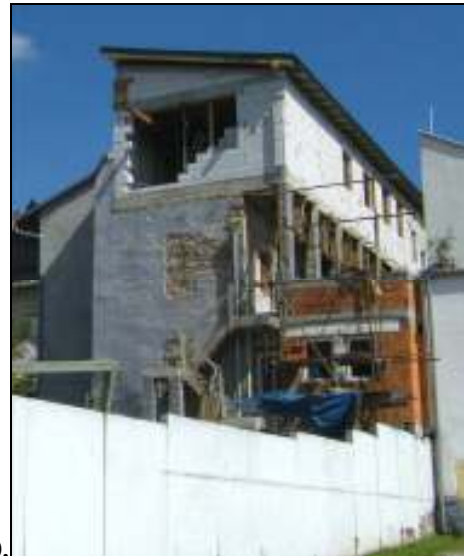
100. Dolná 22, meštiansky dom. Pohľad zo severozápadu, viditeľné nevhodné konštrukčné riešenie s nosnými stĺpmi, uzatvorenie dvora priečnou stavbou.

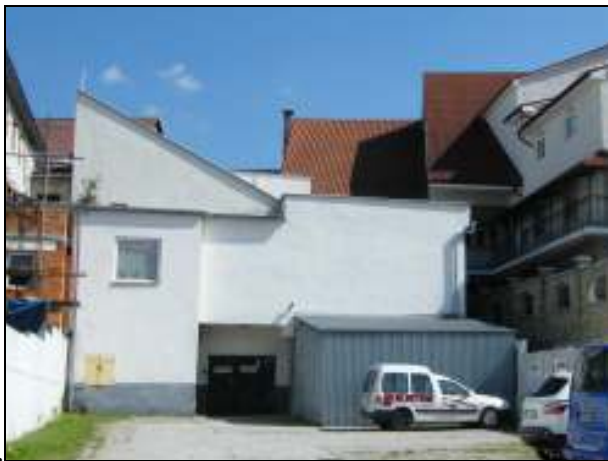
101. Dolná 24, meštiansky dom. Nevhodná dostavba dvorového krídla, hmotové riešenie, spôsob zástavby parcely v celej jej šírke.

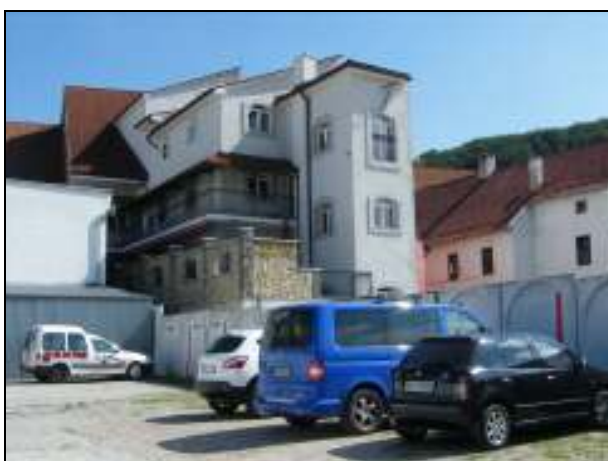
102. Dolná 26, meštiansky dom. Dostavba dvorového krídla. Neprimeraný objem a výškové riešenie voči uličnému krídlu, nevhodná hmotová skladba a nadstavba, zasahujúca do strešnej roviny uličného krídla.

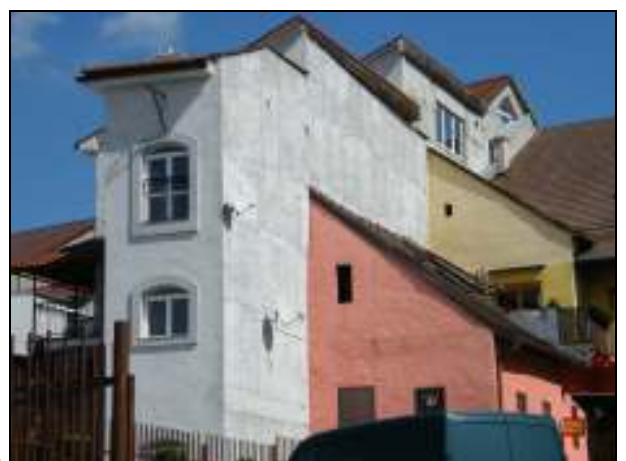
103. Dolná 26, meštiansky dom. Dostavba dvorového krídla, Nevhodné perforácie štítových murív oknami, vrátane štítu uličného krídla.

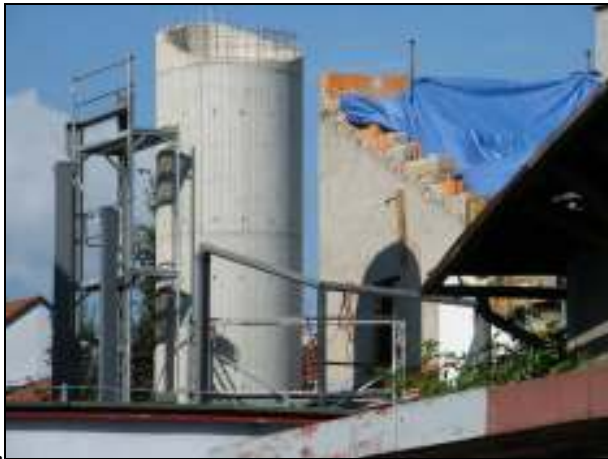
104. Dolná 15, meštiansky dom. Dostavba záveru dvorového krídla

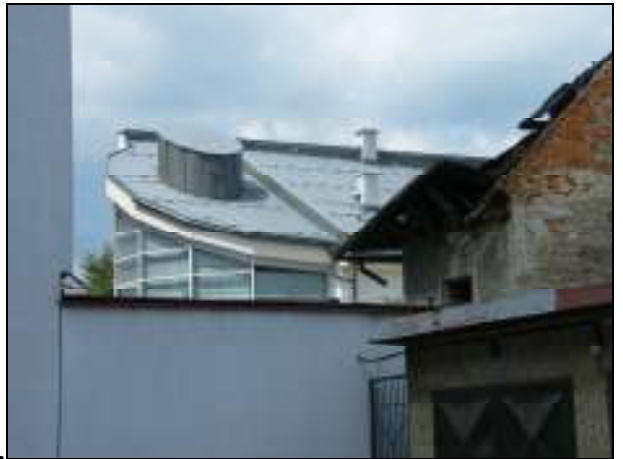
105. Dolná 15, meštiansky dom. Dostavba záveru dvorového krídla, júl 2014.

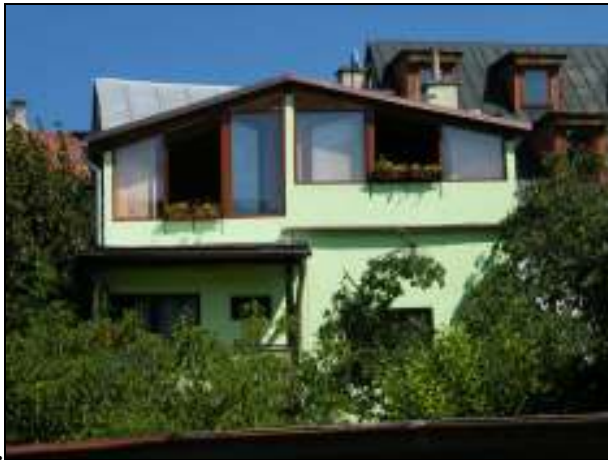
106. Horná Strieborná 11, meštiansky dom. Dostavba dvorového krídla, Nevhodný rozsah v šírke celej parcely, strecha na celú šírku parcely, celoplošné presklenie stien.

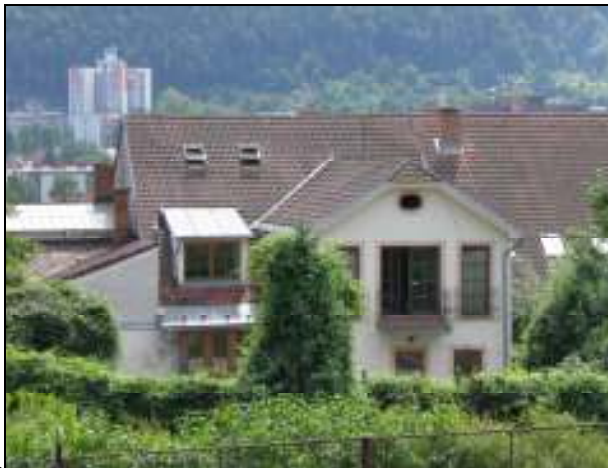
107. Horná 9, meštiansky dom, NKP. Dostavba dvorového krídla. Nevhodný rozsah v šírke celej parcely, architektonické riešenie, veľkosť a okenných otvorov.

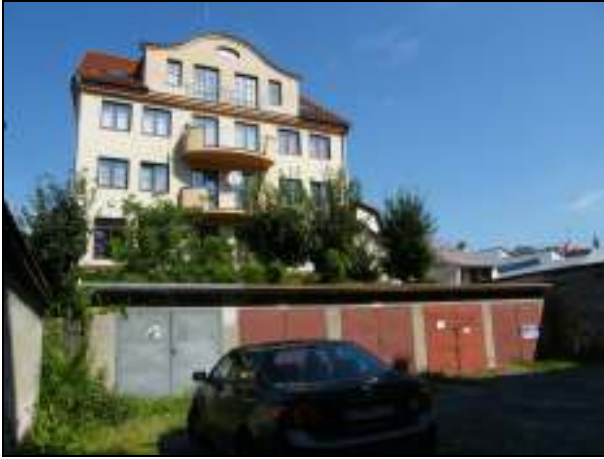
108. Dolná 21, meštiansky dom. Celoplošná dostavba parcely, v závere s hmotovo neprimeraným 4-podlažným objektom, presvetlenie podkrovia masívnym vikierom

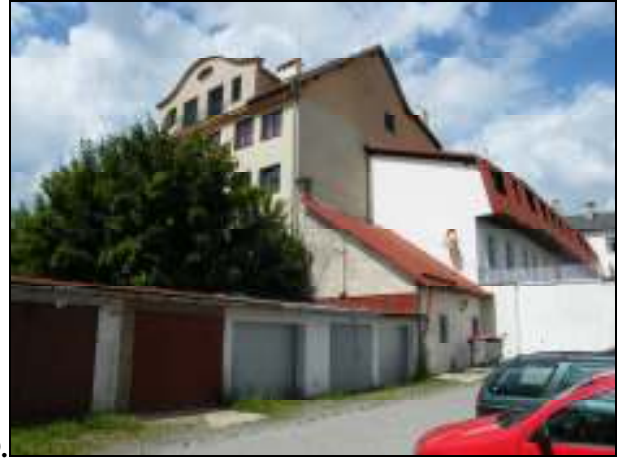
109. Dolná 21, meštiansky dom. Celoplošná dostavba parcely, v závere s hmotovo neprimeraným 4-podlažným objektom, presvetlenie podkrovia masívnym vikierom

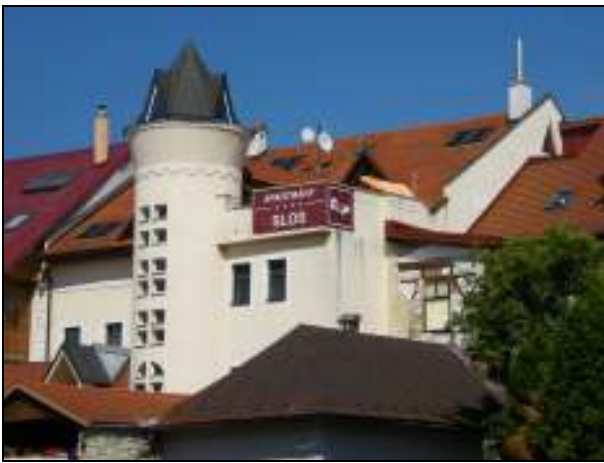
110. Horná Strieborná 15, meštiansky dom. Dostavba dvorového krídla s nevhodnou prístavbou schodiskovej veži valcovitého tvaru, neprimeranej výšky, s nevhodným zastrešením ihlanovou strechou s vikiermi.

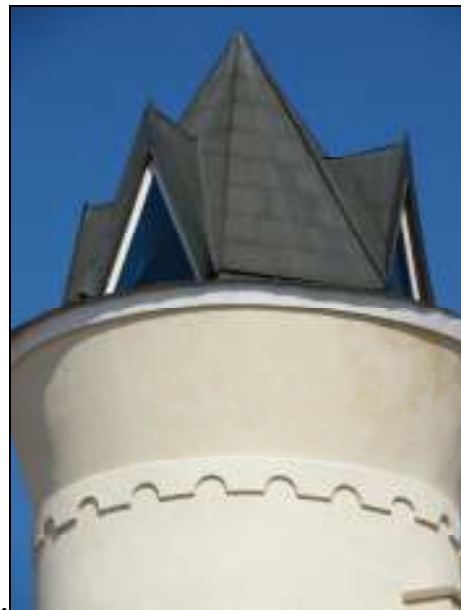
111. Horná Strieborná 15, meštiansky dom. Detail hornej časti veže so strechou.

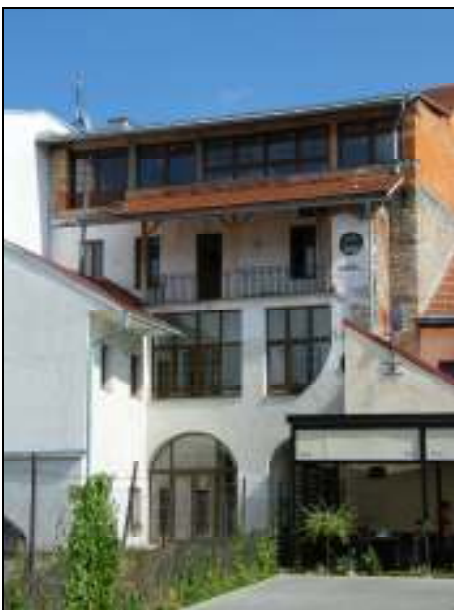
112. Dolná 15, meštiansky dom. Nevhodná nadstavba koruny uličného krídla

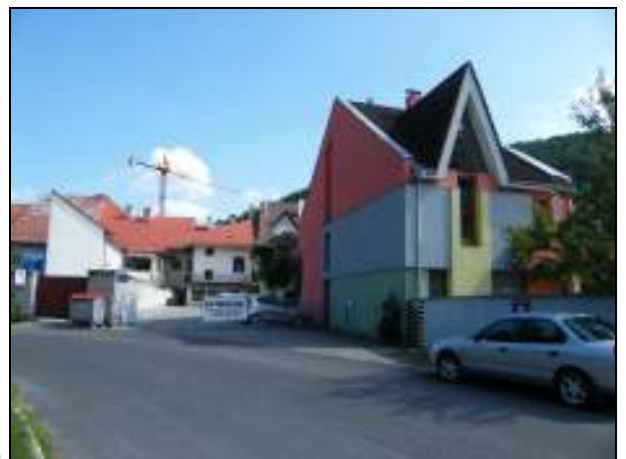
113. Dolná 15, meštiansky dom. Novostavba rodinného domu v závere parcely. Nevhodná hmotová skladba, tvar a veľkosť vikiera, farebné riešenie.

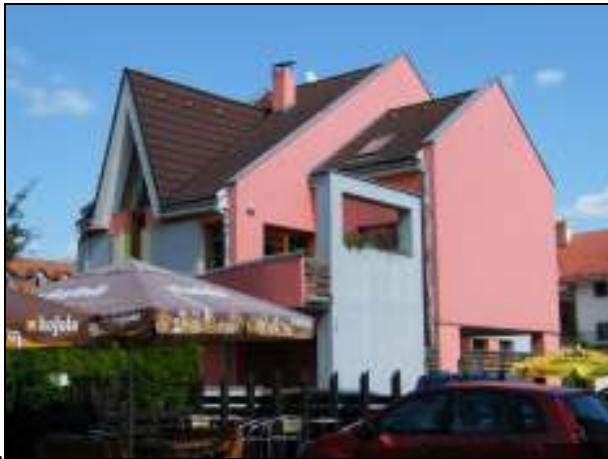
114. Dolná 15, meštiansky dom. Novostavba rodinného domu v závere parcely. Nevhodná hmotová skladba, tvar a veľkosť vikiera, farebné riešenie.

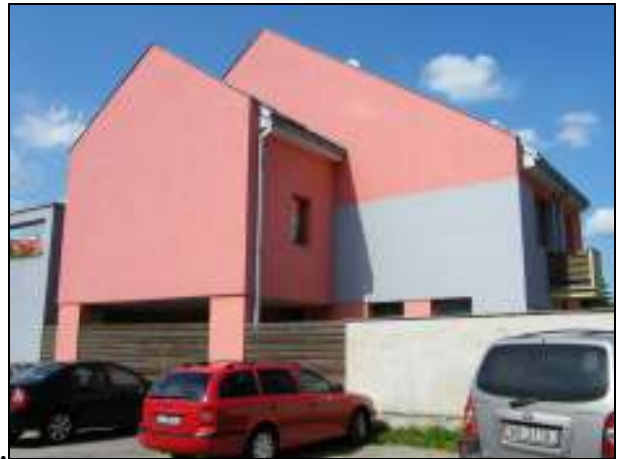
115. Dolná 15, meštiansky dom. Novostavba rodinného domu v závere parcely. Nevhodná hmotová skladba, tvar a veľkosť vikiera, farebné riešenie.

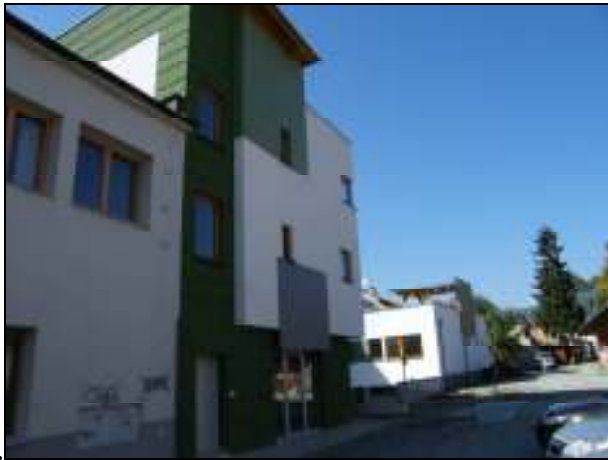
116. Horná Strieborná 15, meštiansky dom. Dostavba dvorového krídla domu na Námestí SNP 14 a prieluky. Nevhodné architektonické riešenie, hmotová skladba, výškové riešenie, spôsob zástavby parcely, farebné riešenie.

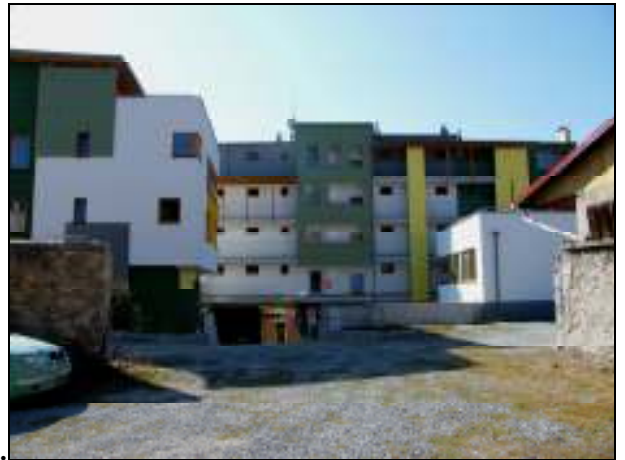
117. Horná Strieborná 15, meštiansky dom. Dostavba dvorového krídla domu na Námestí SNP 14 a prieluky. Nevhodné architektonické riešenie, hmotová skladba, výškové riešenie, spôsob zástavby parcely

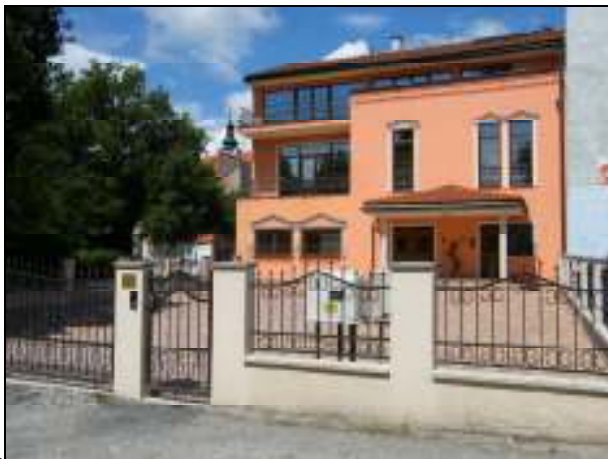
118. Horná 14. Dostavba dvorového krídla domu v závere parcely meštianskeho domu. Nevhodné architektonické riešenie, spôsob zástavby parcely, hmotová skladba, tvar okien, francúzske okná, farebné riešenie v sýtom odtieni.

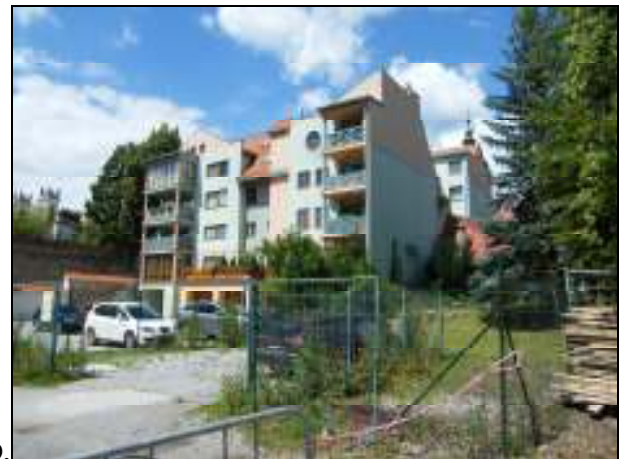
119. Námestie Štefana Moysesa 2, 3. Dostavba dvorových krídiel meštianskych domov v závere parcely. Nevhodné architektonické riešenie (terasy, balkóny), hmotová skladba, výškové riešenie, spôsob zástavby parcely.

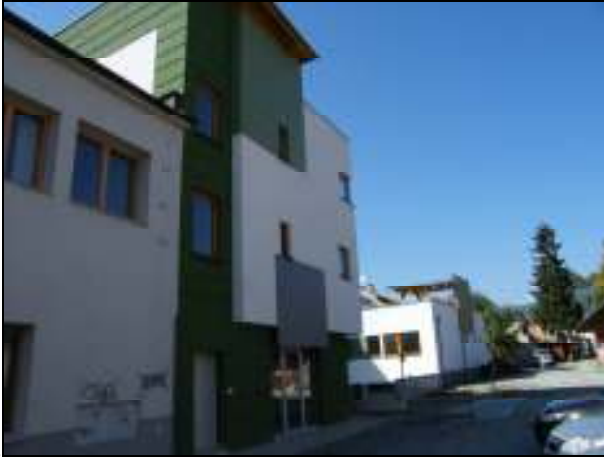
120. Horná Strieborná 15, meštiansky dom, pohľad z juhovýchodnej strany z dvora domu na Námestí SNP 16. Dostavba dvorového krídla domu na Námestí SNP 14 a prieluky. Nevhodné architektonické riešenie, hmotová skladba, výškové riešenie, spôsob zástavby parcely, farebné riešenie.

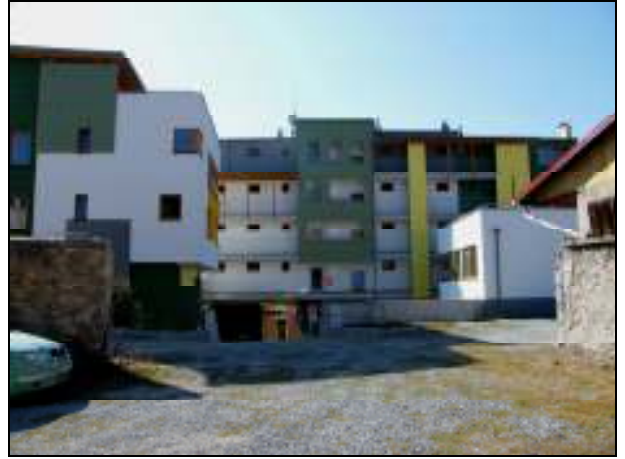
121. Horná Strieborná 15, meštiansky dom, pohľad z východnej strany z dvora domu na Námestí SNP 16. Dostavba dvorového krídla domu na Námestí SNP 14 a prieluky. Nevhodné architektonické riešenie, hmotová skladba, výškové riešenie, spôsob zástavby parcely.

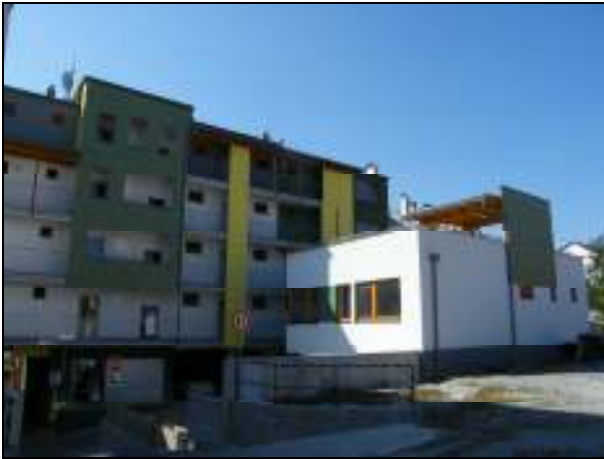
122. Horná Strieborná 15, meštiansky dom, pohľad z východnej strany z dvora domu na Námestí SNP 16. Dostavba dvorového krídla domu na Námestí SNP 14 a prieluky. Nevhodné architektonické riešenie, hmotová skladba, výškové riešenie, spôsob zástavby parcely, farebné riešenie.

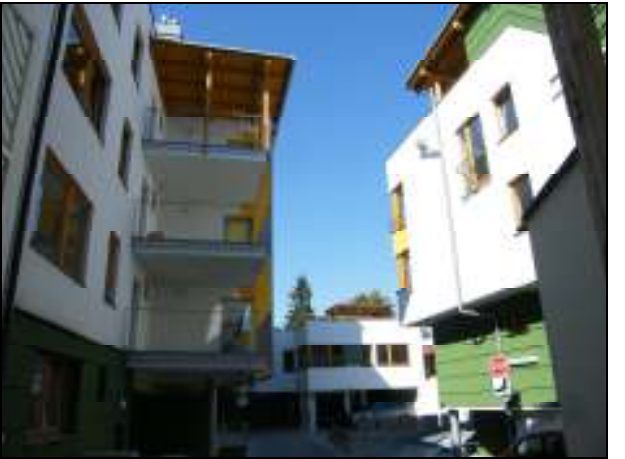
123. Horná Strieborná 15, meštiansky dom, pohľad z južnej strany z dvora domu na Námestí SNP 16. Dostavba dvorového krídla domu na Námestí SNP 14 a prieluky. Nevhodné architektonické riešenie, hmotová skladba, výškové riešenie, spôsob zástavby parcely, farebné riešenie

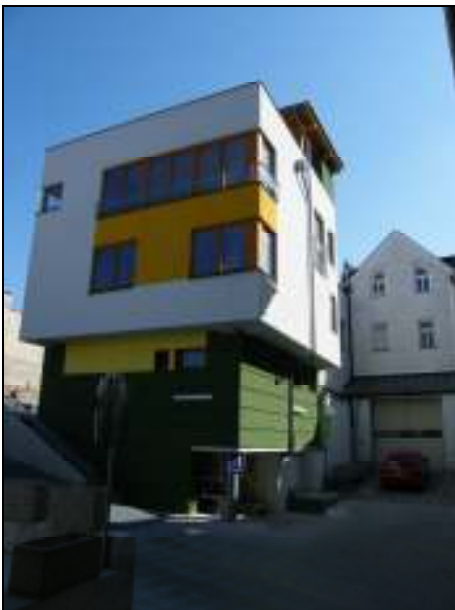
124.

Horná Strieborná 15, meštiansky dom, pohľad zo severnej strany z dvora domu na Námestí SNP 16. Dostavba dvorového krídla domu na Námestí SNP 14 a prieluky. Nevhodné architektonické riešenie, hmotová skladba, výškové riešenie, spôsob zástavby parcely, farebné riešenie

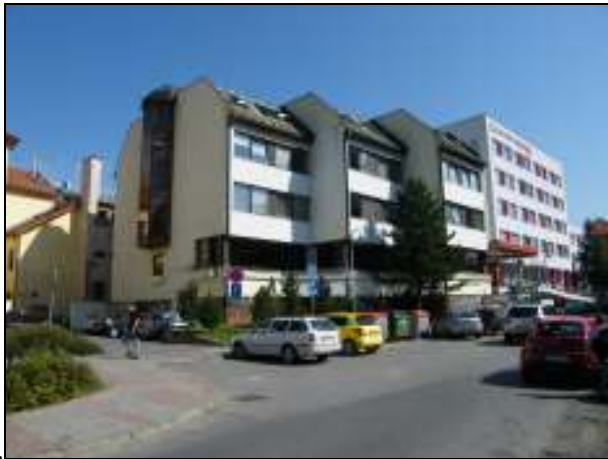
125. Kuzmányho 16, 18, administratívna budova. Dostavba v závere parciel domov č. 43-47. Nevhodné architektonické riešenie, podlažnosť voči 2 podlažným uličným krídlam, rozsah zastavania parcely.

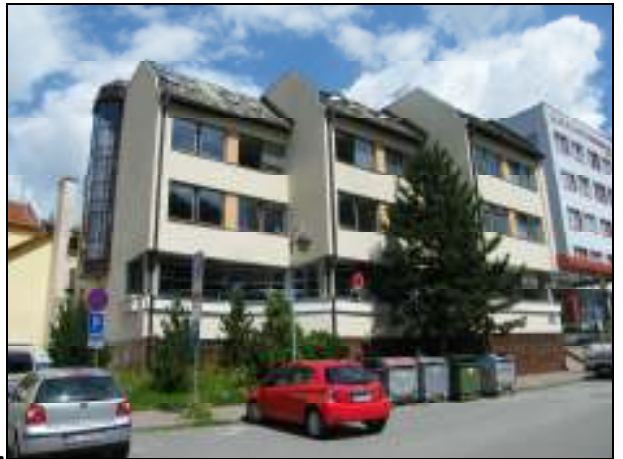
126. Kuzmányho 18, administratívna budova. Dostavba v závere parciel domov č. 35-41. Nevhodné architektonické riešenie, podlažnosť hlavnej budovy vľavo, zastrešenie rovnou strechou, farebné riešenie.

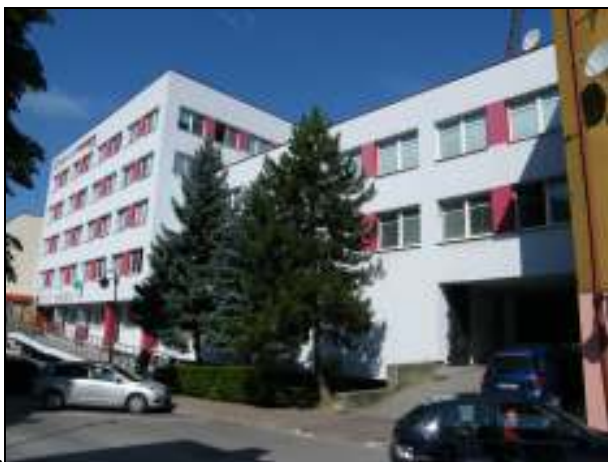
127. Kuzmányho 12, administratívna budova. Dostavba v závere parciel domov č. 35-41. Nevhodné architektonické riešenie, podlažnosť hlavnej budovy vľavo, zastrešenie rovnou strechou, farebné riešenie.

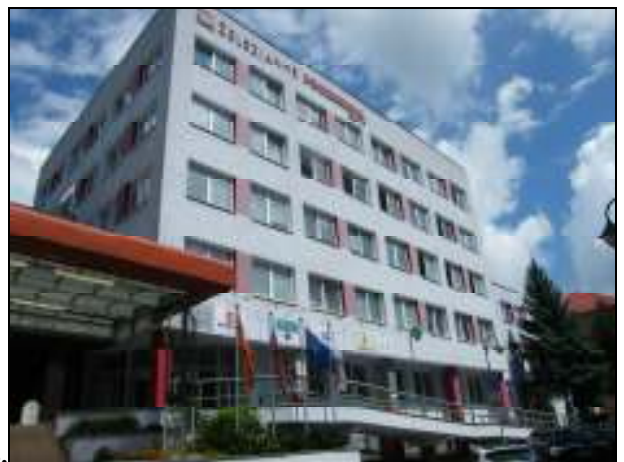
128. Kuzmányho 16, administratívna budova. Dostavba v závere parciel domov č. 43-47. Nevhodné architektonické riešenie, podlažnosť voči 2 podlažným uličným krídlam, rozsah zastavania parcely.

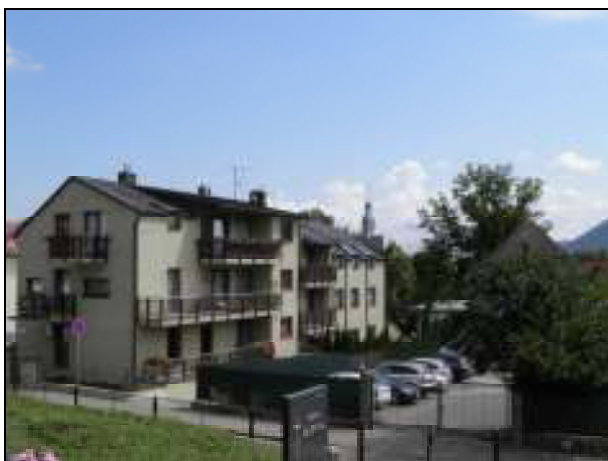
129. Kollárova 2, administratívna budova. Novostavba na predtým nezastavanej ploche pri mestských hradbách. Neprimerané hmotovo-objemové riešenie, situovanie objektu v blízkosti bašty.
