č. na mape	fotografia aktuálneho stavu adresa a parcelné číslo	Popis nehnuteľnosti vytypovanej na zápis do Ústredného zoznamu národných kultúrnych pamiatok.

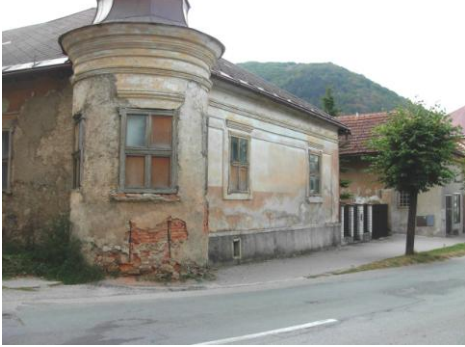
1.

<p data-bbox="263 613 679 680">Katolícka fara, Námestie 1.maja č.431 parc. č. 550/1</p>	<p data-bbox="746 262 1473 613">Fara rímskokatolícka je prízemný barokovo-klasicistický objekt z konca 18. storočia. Je to náročná budova na pôdoryse s L s nárožím zvýrazneným kruhovou vežičkou zastrešenou osembokým ihlancom. Tvaroslovie barokových fasád s okennými šambránami s ušami, s priamymi nadokennými rímsami a s viacstupňovou korunnou rímsou sa zachovalo, i keď je v zlom technickom stave. Miestnosti sú plochostropé s drevnými stropmi. V oknách sa zachovali klasicistické štvorkrídlové výplne s pevným priečnikom v polovici výšky. Objekt potrebuje bezodkladnú obnovu, týkajúcu sa najmä upevnenia štukových tvaroslovných prvkov, aby sa tak predišlo ich ďalšej degradácii.</p>

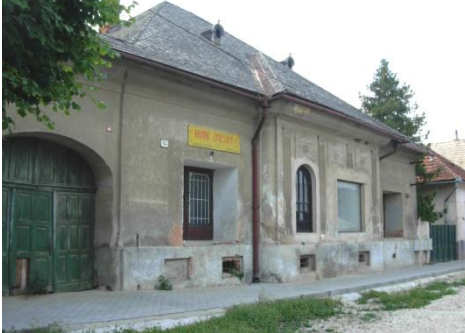
2.

<p data-bbox="263 1030 520 1097">Kúria, Ochtinská č. 450 parc. č. 513</p>	<p data-bbox="746 692 1473 1137">Prízemná bloková klasicistická kúria z čias okolo r. 1780, stojí vo voľnej uličnej zástavbe a vchod má cez veľkú murovanú bránu do dvora na južnej strane. Stavba s trojtraktovou dispozíciou. Fasáda je komponovaná ako sedemosová. V stredných troch osiach má plytký rizalit so zaoblenými hranami. Fasáda je v časti rizalitu členená rovnými kanelovanými pilastrami s kompozitnou hlavicou. Nad pilastrami profilovaná korunná rímsa, ktorá sa zachovala v celom rozsahu. Dom mal pôvodne šindľovú manzardovú strechu. Dnes má valbovú strechu pokrytú eternitom s plechovými vetrákmi zo začiatku 20. storočia. Fasáda bola nevhodne prestavaná vybúraním nesúrodých výkladových otvorov a vyžaduje si reštitúciu do pôvodného stavu na základe pamiatkového výskumu, archívnych dokladov a staršej fotodokumentácie.</p>

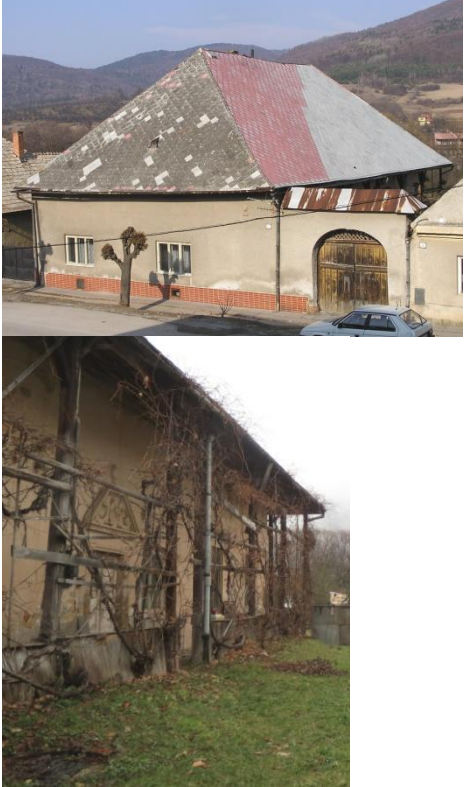
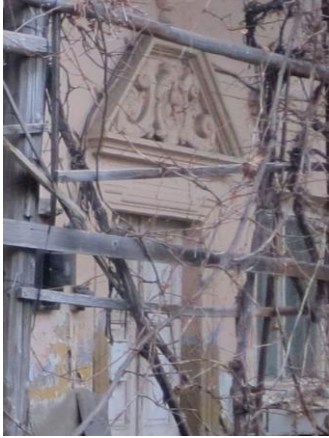
3.

<p data-bbox="263 1971 504 2038">Kúria, Ochtinská č. 25 parc. č. 419</p>	<p data-bbox="746 1180 1473 1563">Jednopodlažná budova s polkruhovo zakončenou vstupnou bránou do dvora, zo začiatku 18. storočia. Na dvorovej fasáde drevená stĺpková pavlač a hlavný vstup do domu cez barokový kamenný portál s rovným prekladom a nápisom vzťahujúcim sa k majiteľovi domu „NEBEST“ Toto meno sa vyskytuje v Štítniku (v ev. kostole je epitaf s týmto menom). Miestnosti sú zaklenuté valenými klenbami s protistojnými výsečami. Tvaroslovie hlavnej fasády je ratardované. Pôvodne to bola štvorosová fasáda, rozšírením okenných otvorov je teraz dvojsová. Omietky sú nevhodné, brizolitové. Fasáda vyžaduje si reštitúciu do pôvodného stavu na základe pamiatkového výskumu, archívnych dokladov a staršej fotodokumentácie.</p>

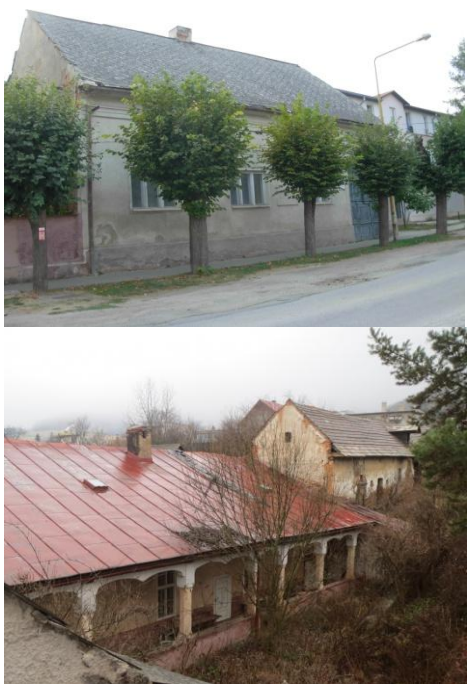
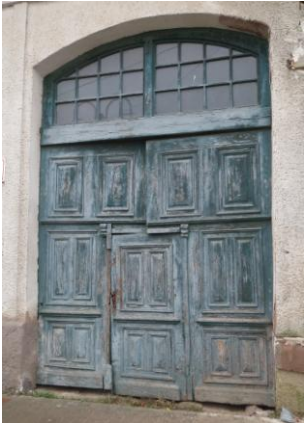
4.

<p data-bbox="261 916 643 981">Dom meštiansky, Ochtinská č. 446 parc. č. 523</p>	<p data-bbox="746 219 1452 600">Meštiansky dom z polovice 19 storočia, na pôdoryse L s prejazdom na severnom okraji fasády a s dvorovým krídlom pozdĺž južného okraja parcely. Strecha na uličnej časti je sedlová s murovanými štítmi, pokrytá eternitom. Strecha na dvorovom krídle je pultová, pokrytá plechom. Dom postavili začiatkom 19 storočia. Hlavná fasáda a dvorová stĺpová pavlač s murovaným parapetom majú tvaroslovie z 20. tých rokov 20. storočia. Tvaroslovie hlavnej fasády je žiaľ degradované povrchovou úpravou brizolitom. Prejazd so segmentovým ukončením je uzavretý plnou drevenou dvojkridlovou kazetovou bránou s bránkou pre peších v strede a so svetlíkom nad pevným priečnikom.</p>

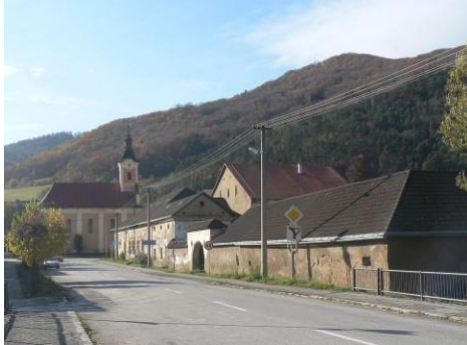
5.

<p data-bbox="261 1377 651 1442">Budova hospodárska, Rožňavská 33 parc. č. 432/3.</p>	<p data-bbox="746 1032 1465 1218">Hospodárska budova patrí do areálu drobného zemianskeho sídla tzv. Sebökovej kúrie, ktorá je rokokovo-klasicistickou stavbou postavenou v roku 1783. (Č.ÚZPF: 556/1). Areál pozostáva z obytnej časti, poschodovej komory so sýpkou a prízemnej hospodárskej budovy na obdĺžnikovom pôdoryse v uličnej čiare Rožňavskej ulice.</p> <p data-bbox="746 1220 1452 1384">Areál, bez rozpisu objektovej skladby, je chránený ako NKP. V katastrálnom systéme však nemá parcela č. 432/3 vyznačený kód ochrany. Túto chybu je potrebné katastru ohlásiť a pri najbližšej revízii NKP bude tiež nutné rozpísať objektovú skladbu NKP.</p>
