# **Krajský pamiatkový úrad Banská Bystrica**

## **PAMIATKOVÁ ZÓNA SÍRK - ŽELEZNÍK**

### **ZÁSADY OCHRANY, OBNOVY A PREZENTÁCIE PAMIATKOVÉHO ÚZEMIA**

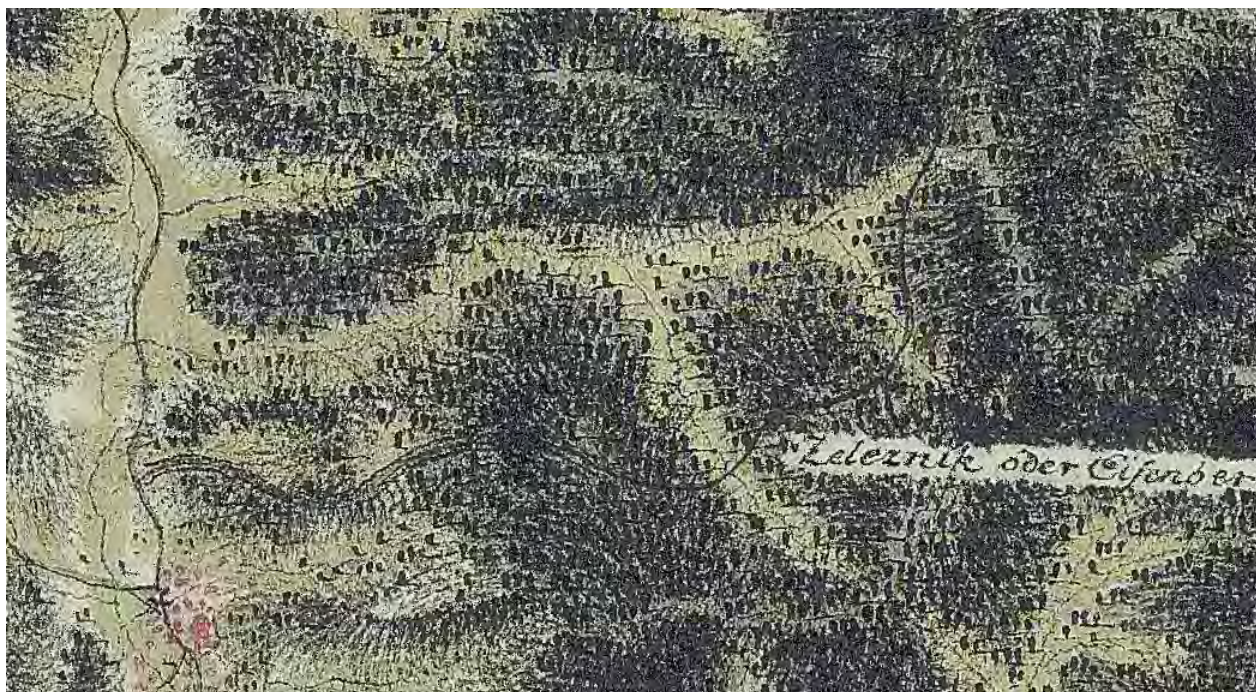
Mapa I. vojenského mapovania (1782-1784)

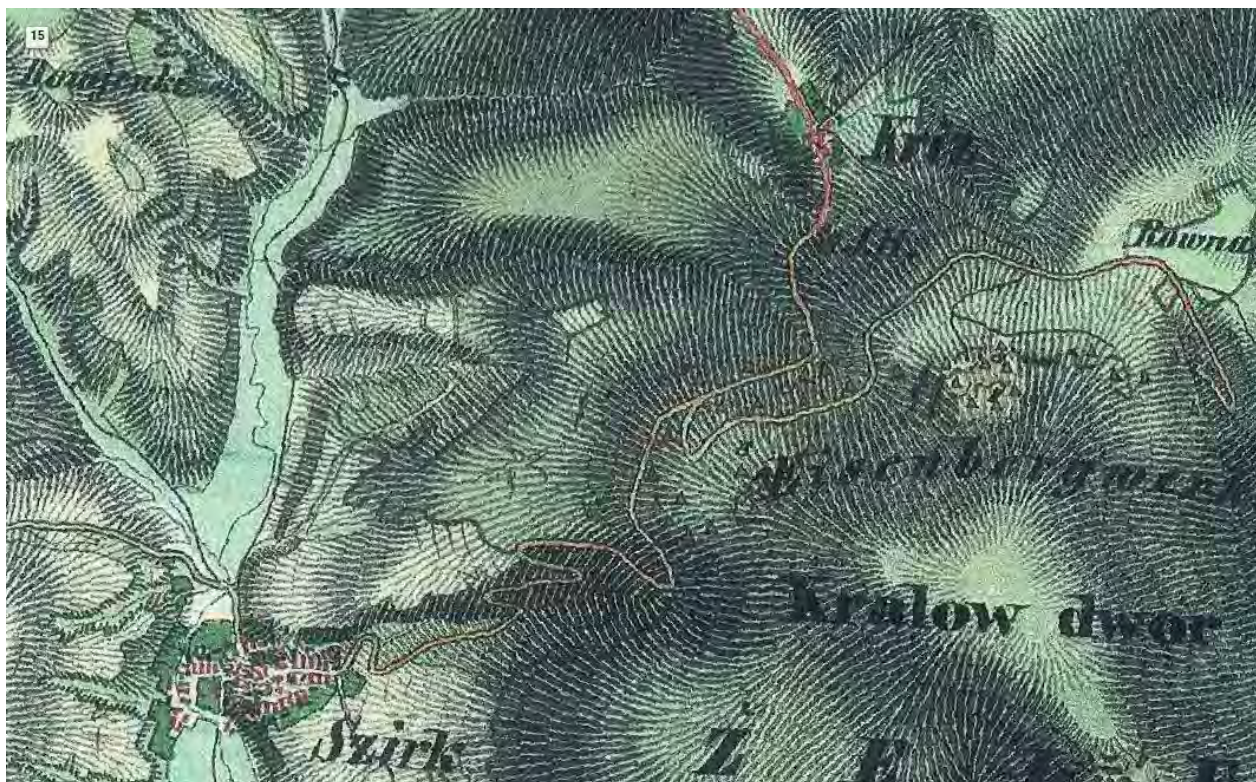
### Mapa II. vojenského mapovania (1852-1854)

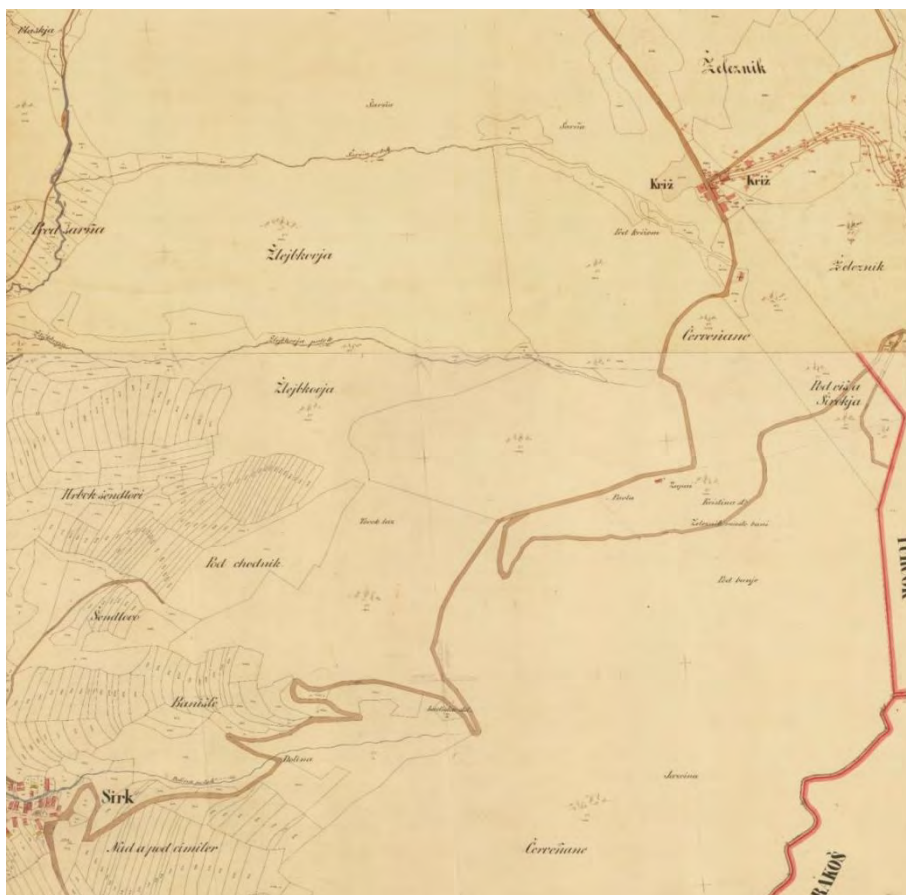
Historická katastrálna mapa (po roku 1850)

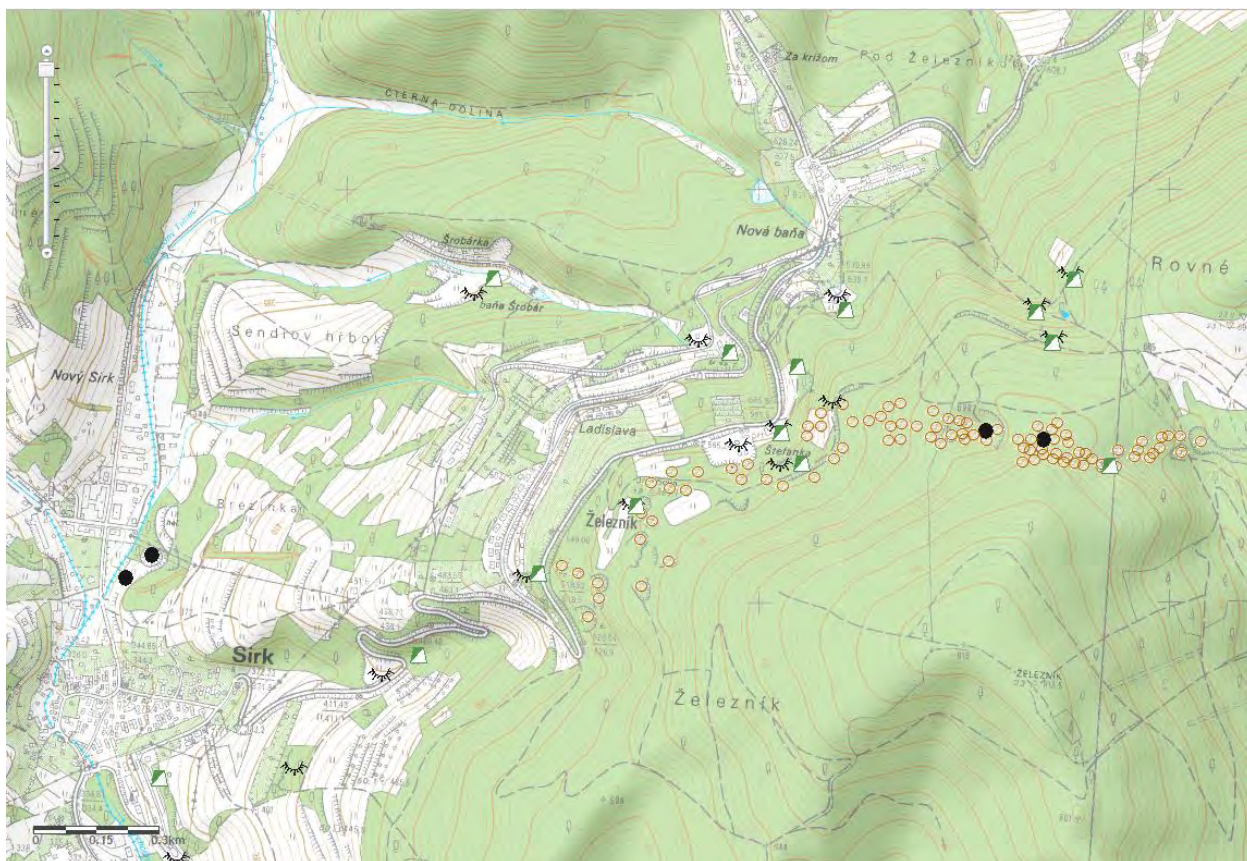
Mapa starých banských diel zdroj: <http://mapserver.geology.sk/sbd/>

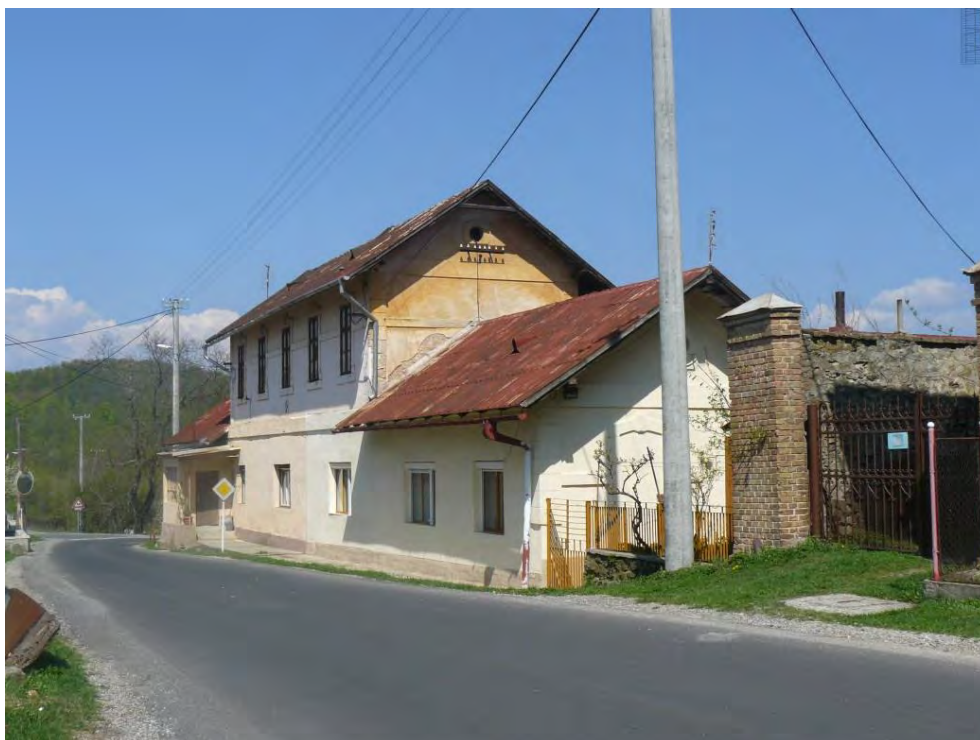
Dvojpodlažná, nepodpivničená budova nepravidelného pôdorysu (približne v tvare písmena U) postavená z tehál, omietnutá, koniec 19. storočia. Dlhšou západnou fasádou je orientovaná k prístupovej komunikácii. Na nárožiach je kvádrovanie, autentické okná majú šambrány prepojené kordónovou rímso, priebežný kordónový pás rozdeľuje fasádu 1. a 2. podlažia do dvoch polí. Pôvodné okná, zachované na časti objektu, sú dvojité, dvojkrídlové, v strede s priečnikom, spodné dvojtabuľkové. Väčšina okien bola vymenená po roku 1945, v rovnakom období bola na dlhšej západnej fasáde k pôvodnému vstupu pristavaná murovaná veranda. Strecha je sedlová s presahujúcim podstreším, krytina plechová. Jedným z typických znakov pre architektúru robotníckych kolónií Rimamuránsko-šalgótarjárskej železiarskej účastinnej spoločnosti je ozdobné tvarovanie zakončenia krokiev v podstreší, uplatnené aj na uvedenom objekte. V štítoch sú umiestnené okrúhle otvory so šambránami na odvetrávanie podkrovia. Budova pôvodne slúžila ako sídlo správy tunajšieho banského závodu spomínanej spoločnosti, po roku 1945 bol objekt adaptovaný na obytné účely, stavebno-technický stav je dobrý.

Budova správy Rimamuránsko-šalgótarjánskej banskej kancelárie (objekt vľavo od cesty), pohľad zo severu, pohľadnica z medzivojnového obdobia, Šulcová 2011

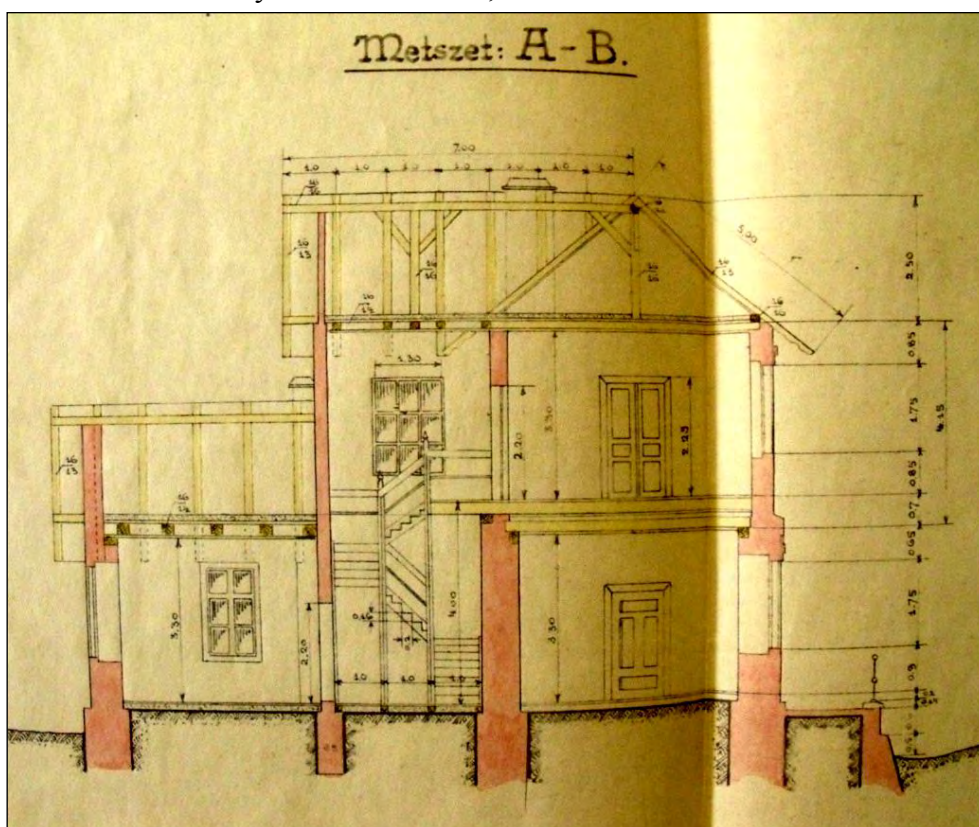
Plán objektu z r. 1926 (výrez)-pričný rez, Šulcová 2011

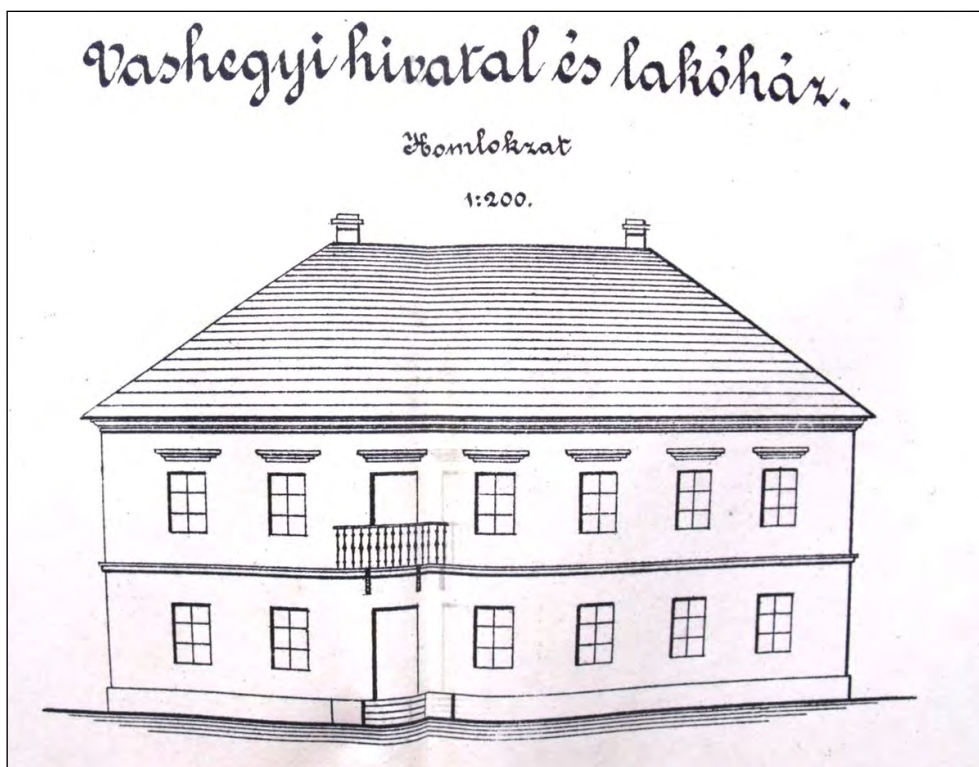
Výrez z plánu Úrad a obytný dom na Železníku-pohľad, in: Eisele 1909, Šulcová 2011

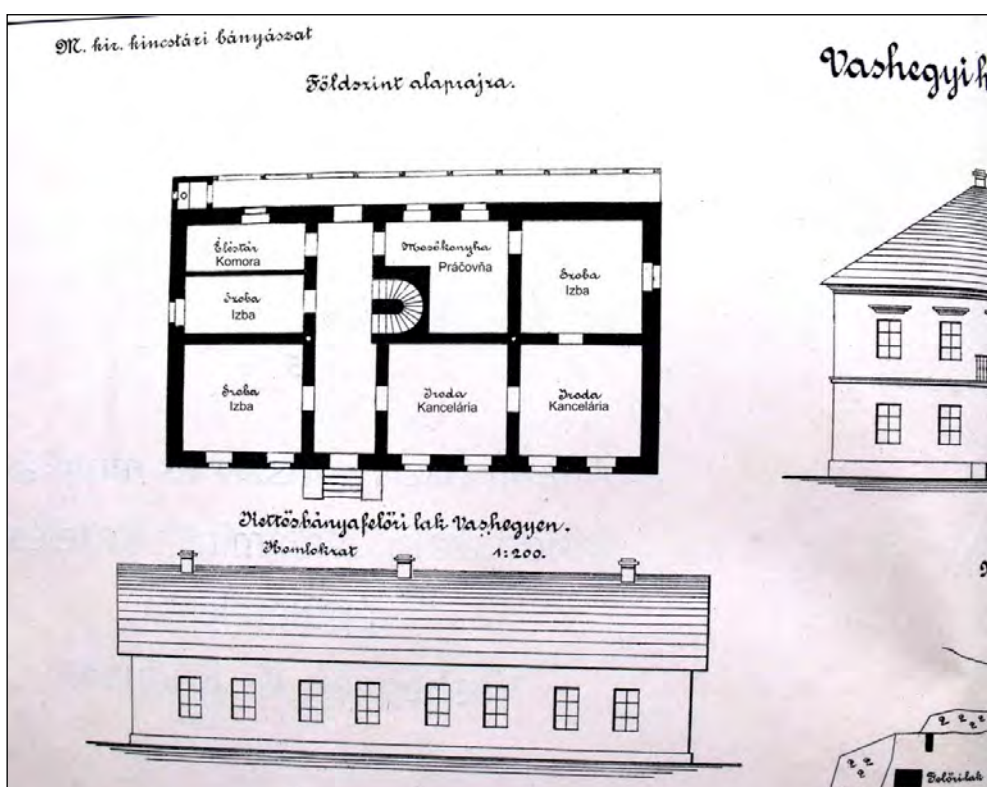
Výrez z plánu Úrad a obytný dom na Železníku- pôdorys prízemí, Šulcová 2011

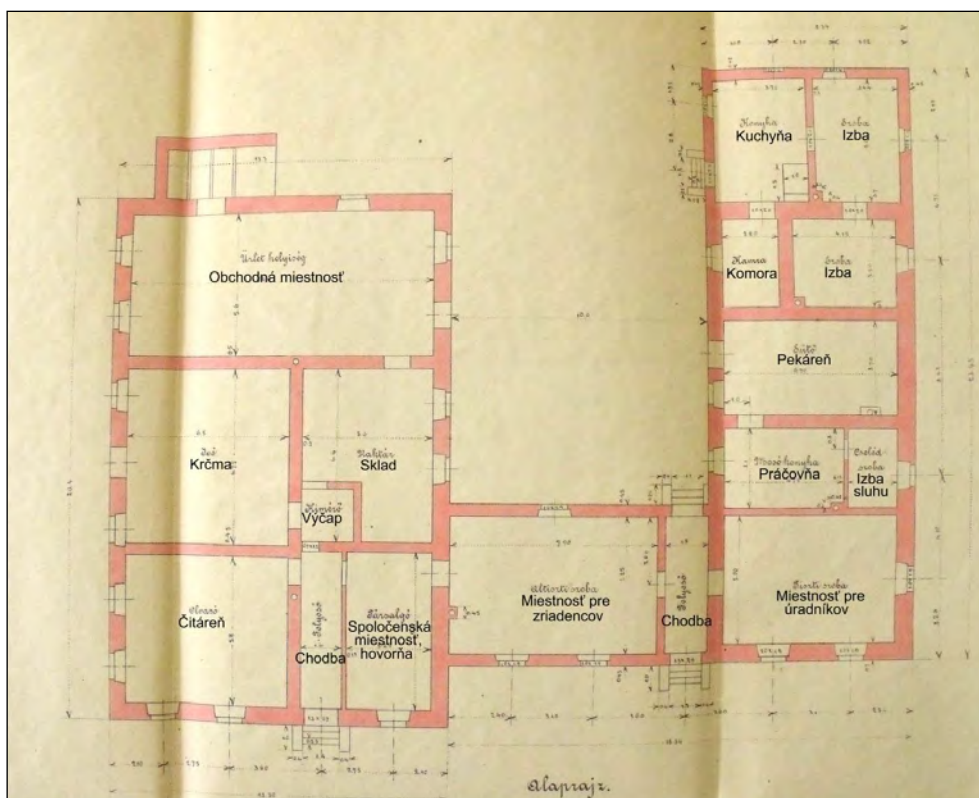
Výrez z plánu objektu distribúcie potravín na Železníku (*Élelmezési üzlet Vashegyen*), pred r.1928, s funkciou obchodu, kasína, bytu, pekárne a práčovne, Šulcová 2011

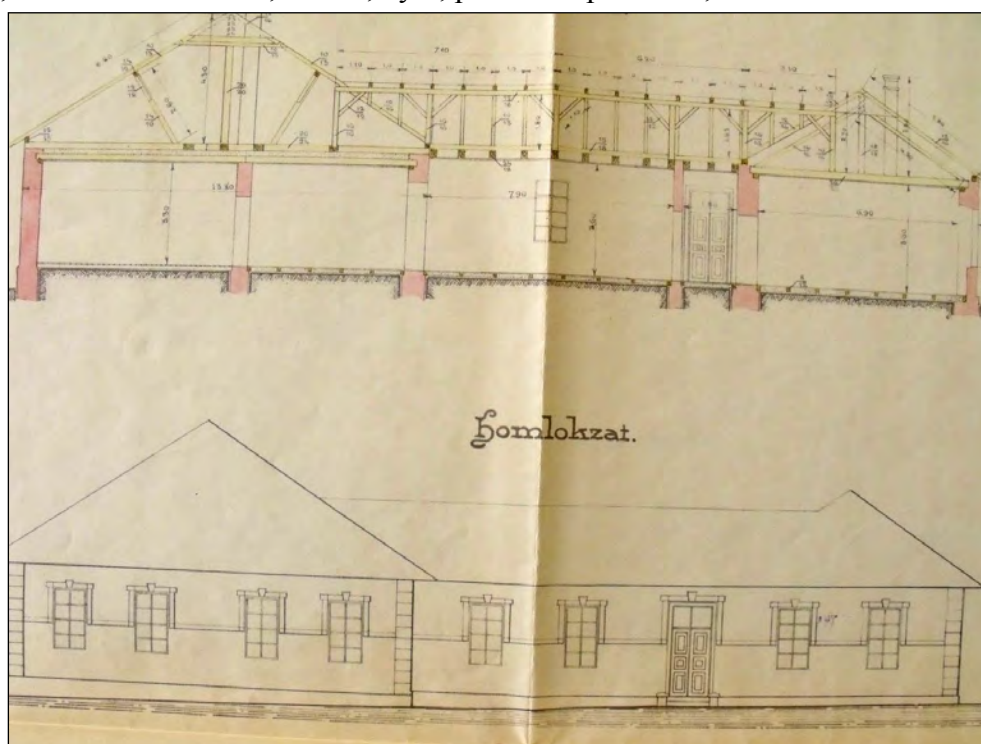
Zmena riešenia južnej fasády (priečelia) a dispozície objektu býv. distribúcie potravín - výrez z plánu „*Železnícka budova distribučného skladu potravín s vedľajšími priestormi*“ r. 1928-južné priečelie a pozdĺžny rez, Šulcová 2011

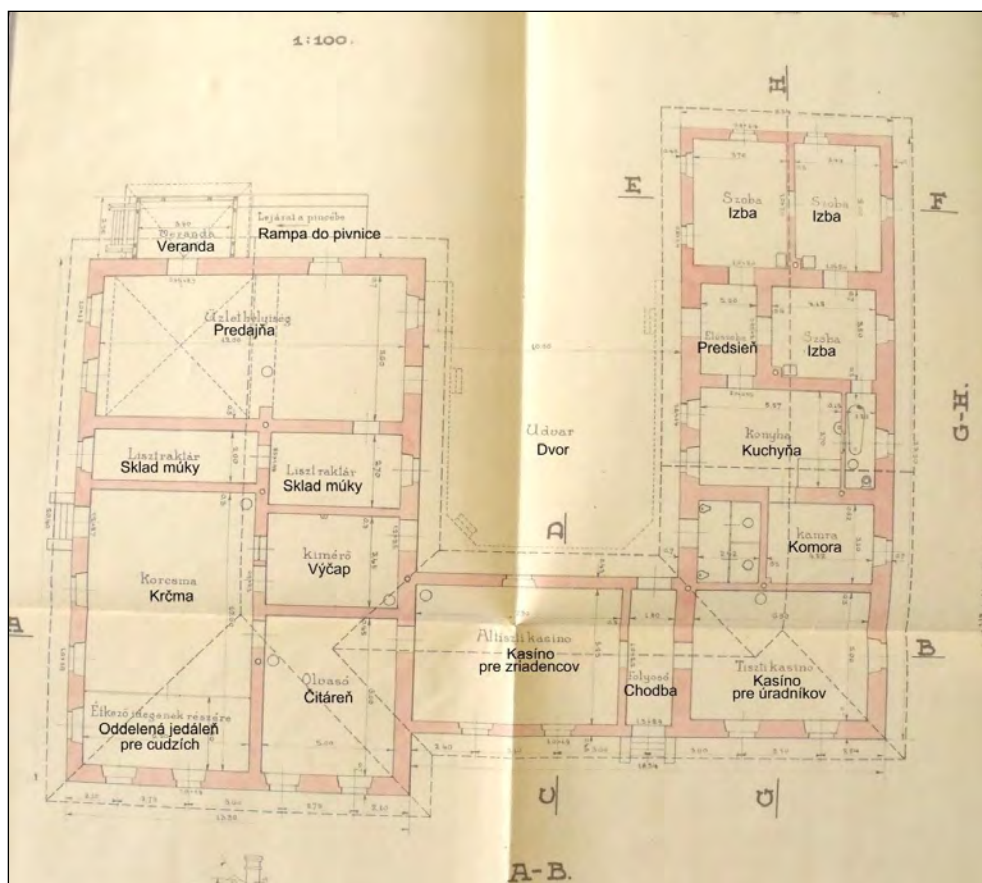
Zmena dispozície objektu a riešenia fasád býv. distribúcie potravín, pôdorys prízemia - výrez z plánu, „Železnická budova distribučného skladu potravín s vedľajšími priestormi“ r. 1928 – pôdorys, Šulcová 2011

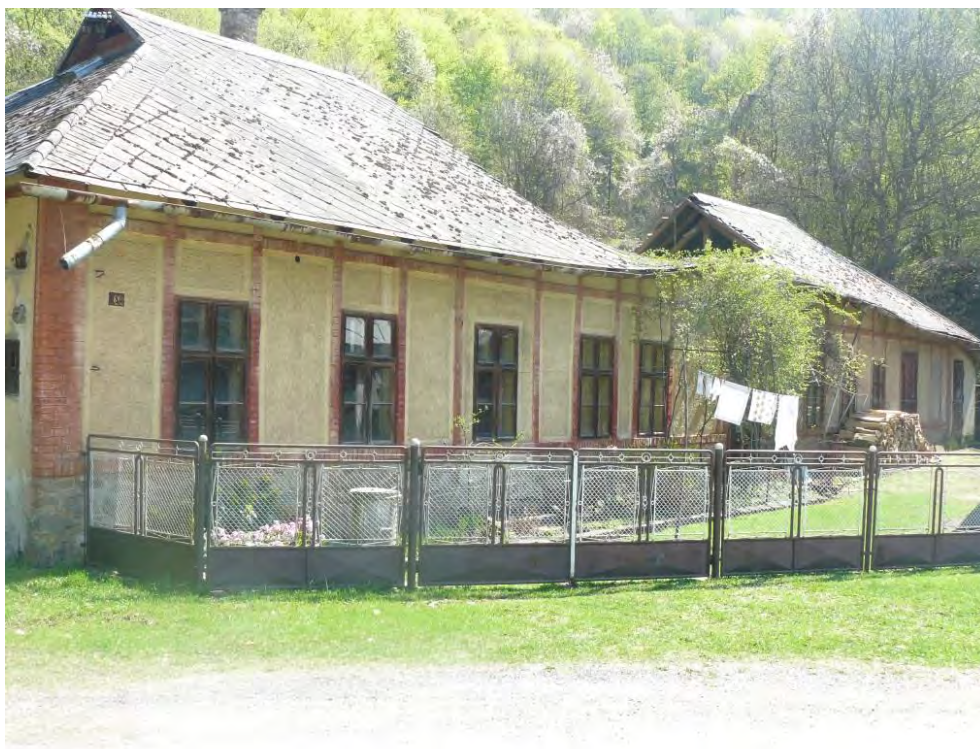
Prízemná budova z konca 19. storočia, podpivničená, obdĺžnikového pôdorysu, postavená z tehál, omietnutá, so soklom. Kratšou severnou fasádou je orientovaná k prístupovej komunikácii. Z východnej fasády vystupuje rizalit. Priečelie budovy (západná fasáda) charakterizuje tehlové kvádrovanie, ktoré vytvára vertikálne pásy, podokenná rímsa a kordónová rímsa v úrovni stropnej konštrukcie. Okná sú pôvodné, dvojité, dvojkrídlové, v strede s priečnikom, spodné dvojtabuľkové. Vstupy do objektu sa nachádzajú v dlhšej západnej fasáde a vstup do pivničných priestorov je situovaný v severnej fasáde. Strecha je valbová s presahujúcim podstreším, len nad rizalitom vo východnej fasáde je so štítom. Objekt pôvodne mohol slúžiť ako prevádzková budova s príslušenstvom pri Štefánikovej štôlni pre potreby štátnych baní, neskôr ho využívali ako kultúrny dom. Objekt bývalého je neobývaný a nevyužívaný, v zlom stavebno-technickom stave, v posledných rokoch na budove prepadla strecha.

Prevádzková budova v areáli štôlne Štefánik, rok 1979

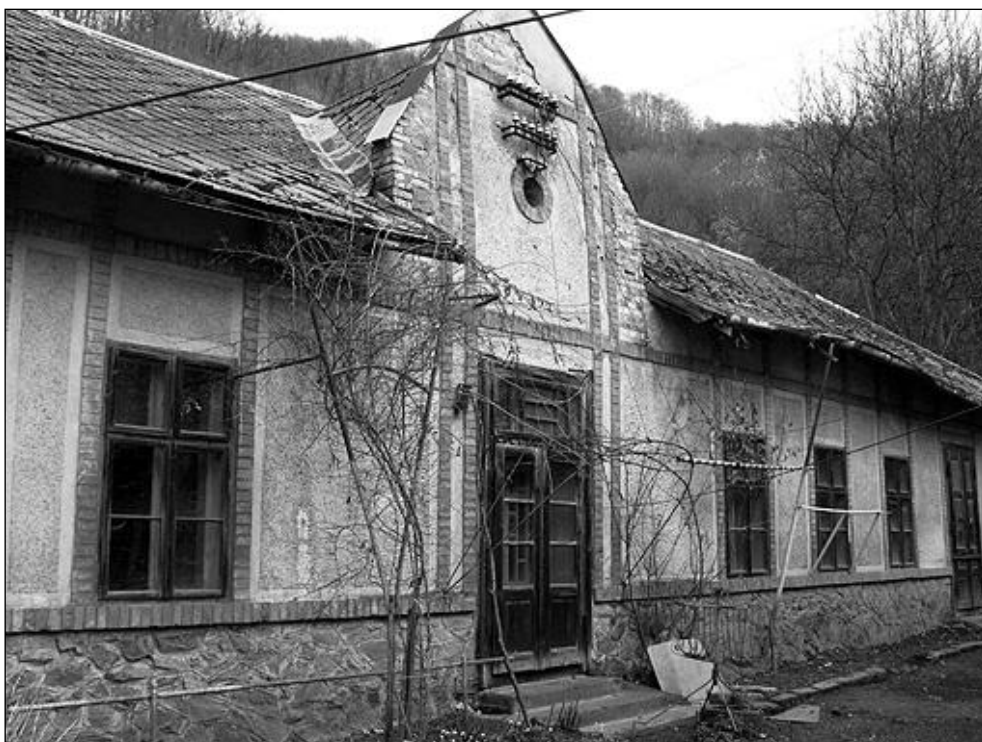
Prevádzková budova v areáli štôlne Štefánik, priečelie budovy- západná fasáda v r.2006, Šulcová 2011

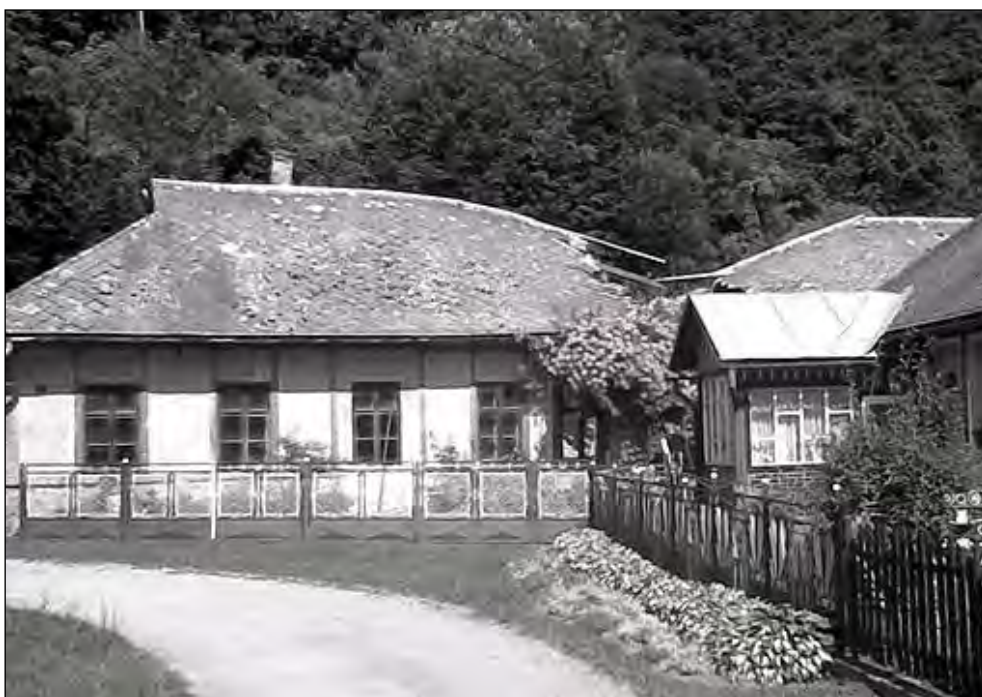
Budova (vzadu), západná fasáda –strecha uprostred preborená, stav v r. 2008, Šulcová 2011

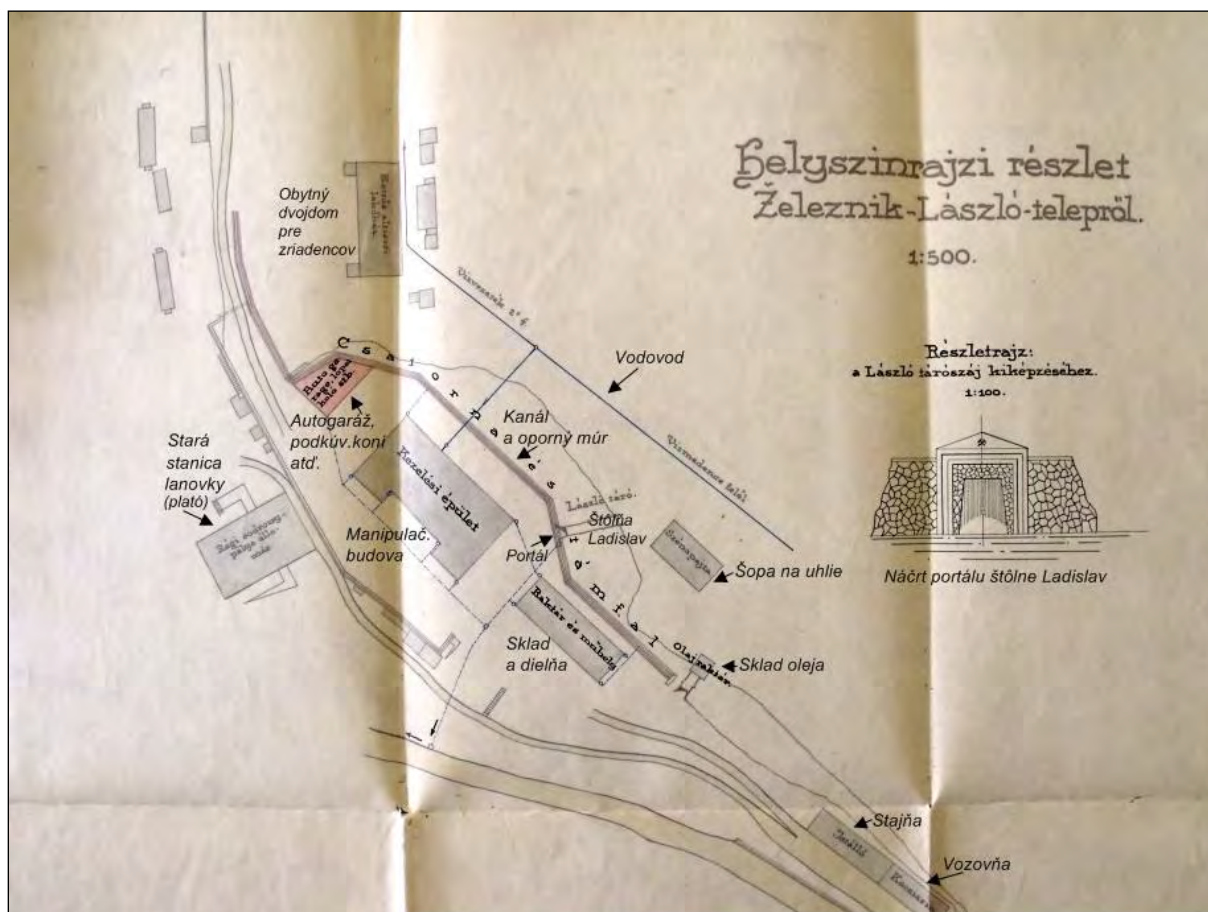
Plán areálu pri štolni Ladislav z r. 1928, vysvetlivky Šulcová 2011

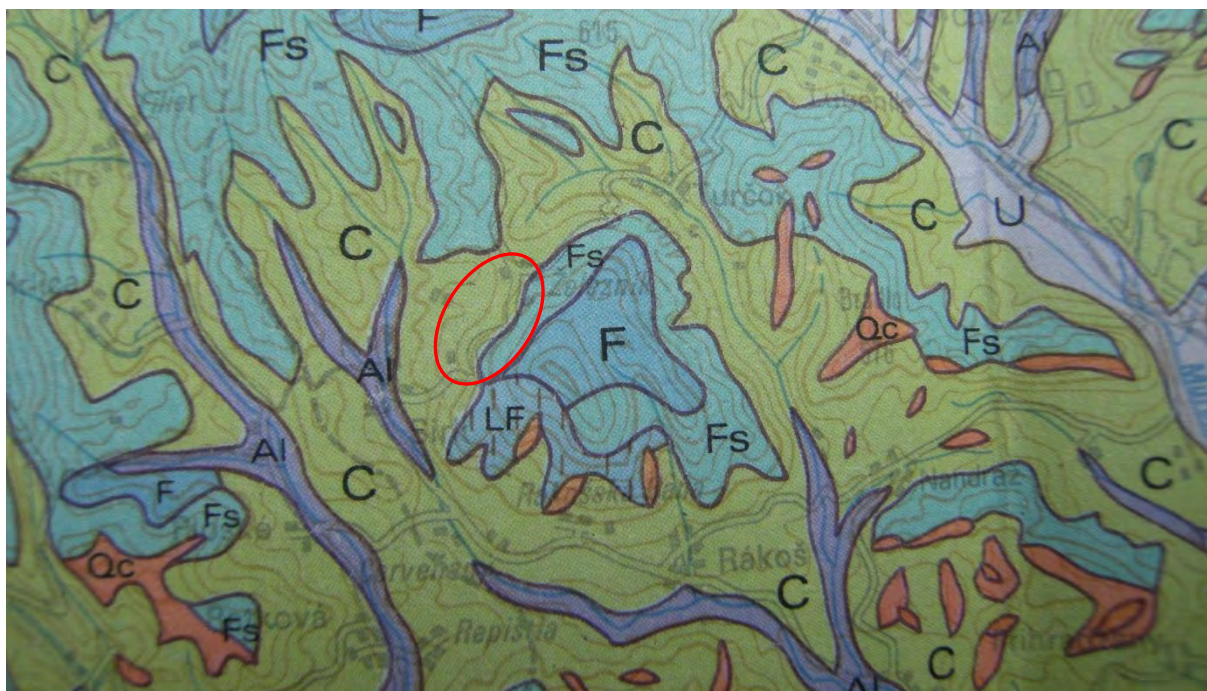
Potenciálna prirodzená vegetácia podľa Geobotanickej mapy Slovenska, zdroj: MICHALKO a KOL., 1986. Geobotanická mapa Slovenska (C – Dubovo-hrabové lesy karpatské; FS – Bukové kvetnaté lesy podhorské).

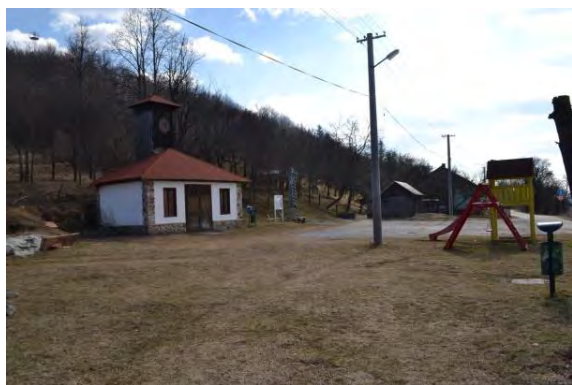
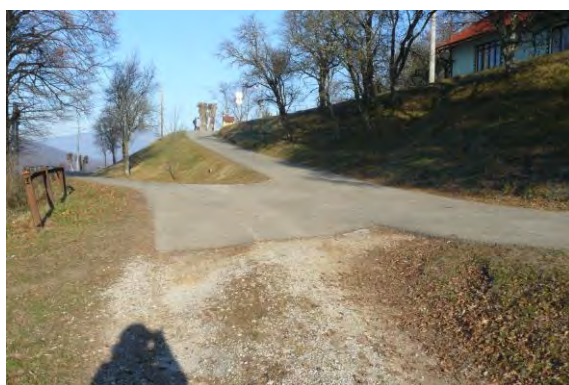
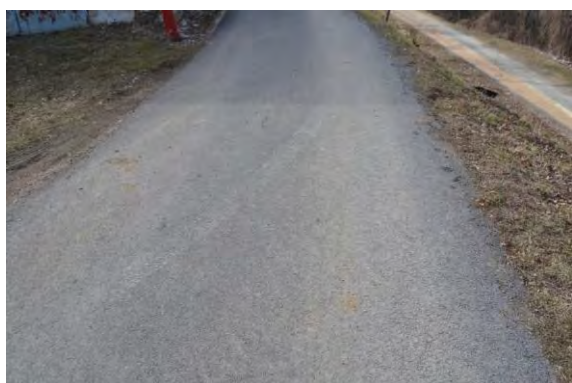
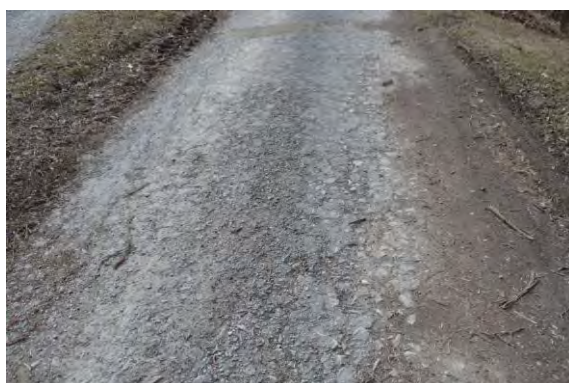
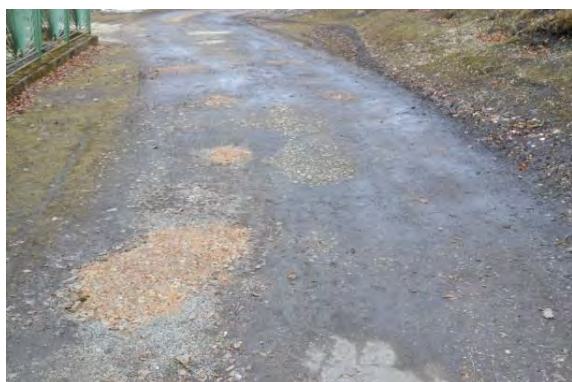
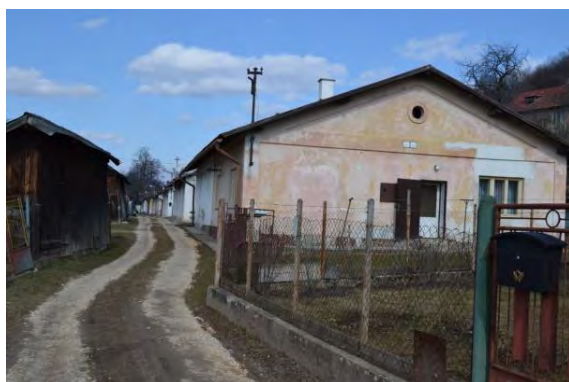
Plocha verejného priestranstva pred požiarnou zbrojnicou (horná kolónia Ladislav) je realizovaná štrkovým povrchom a verejnou zeleňou. Miestne komunikácie sú asfaltové s rôznym stupňom degradácie krytu vozovky, v niektorých lokalitách (horná kolónia Ladislav) s novým asfaltovým krytom. Časť miestnych komunikácií (lokalita Štokovce a dolná kolónia Ladislav) tvoria spevnené štrkové komunikácie. Štátna cesta prechádzajúca územím PZ Sirk - Železník bola rekonštruovaná v roku 2015 (rekonštrukcia krytu vozovky, realizácia oporných múrov a odvodňovacích žľabov). Komunikácie pre peších sú riešené mlatovým povrchom, miestami sekundárne prerasteným trávnatým povrchom.

Povrchová úprava verejného priestranstva a komunikácií – cesty
